ALIANO (MATERA - ITALY)

Completamento della galleria idraulica Agri - Sauro.

Ottobre 98 – Novembre 01

Ente per lo sviluppo dell'irrigazione e la trasformazione fondiaria in Puglia, Lucania ed Irpinia (Bari).

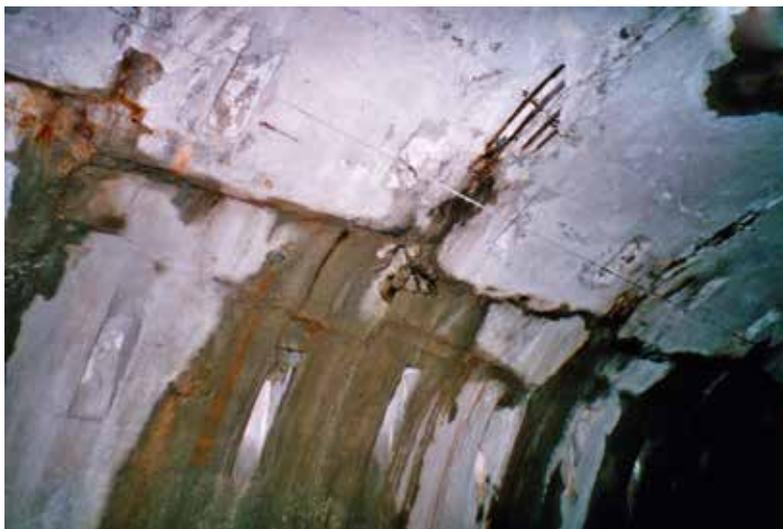
La galleria, lunga 6615 m con un diametro interno 3,5 m. e rivestita con conci prefabbricati, fu completata nel febbraio del 1991. Non fu tuttavia possibile la messa in esercizio dell'opera a causa di dissesti interni e numerose zone di fratturazione dei conci (Fig. 3).

Fig. 3. Fessurazioni nei conci e infiltrazioni d'acqua.

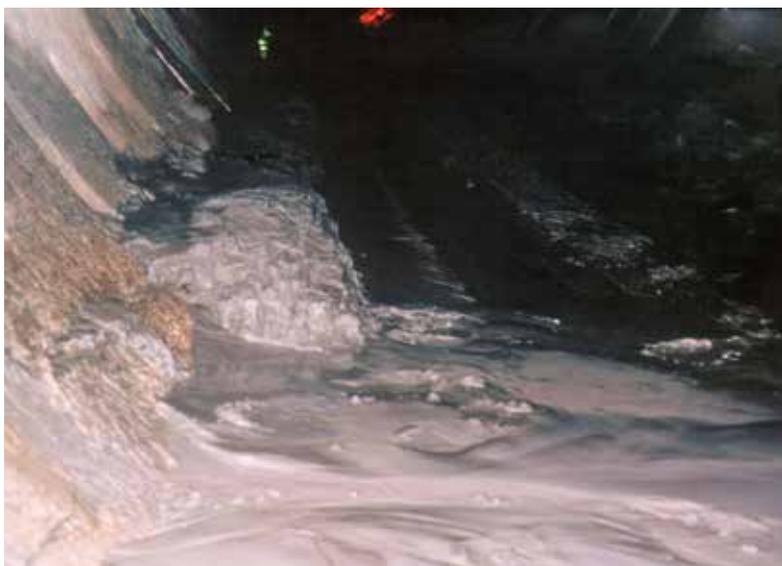
Inoltre, su lunghi tratti della galleria, si presentarono notevoli infiltrazioni d'acqua miste a sabbie limose, in particolare alla progressiva 3450, dove si accumularono centinaia di metri cubi di materiale sul fondo (Fig. 4). Questi fenomeni causarono locali restringimenti della sezione della galleria con deformazioni del rivestimento.

Fig. 4. Accumuli di materiale lungo la galleria.

L'intervento vero e proprio fu preceduto dalla completa pulizia della galleria (asportazione dei materiali accumulatisi sul fondo, lavaggio dei conci e ripristino dei binari).

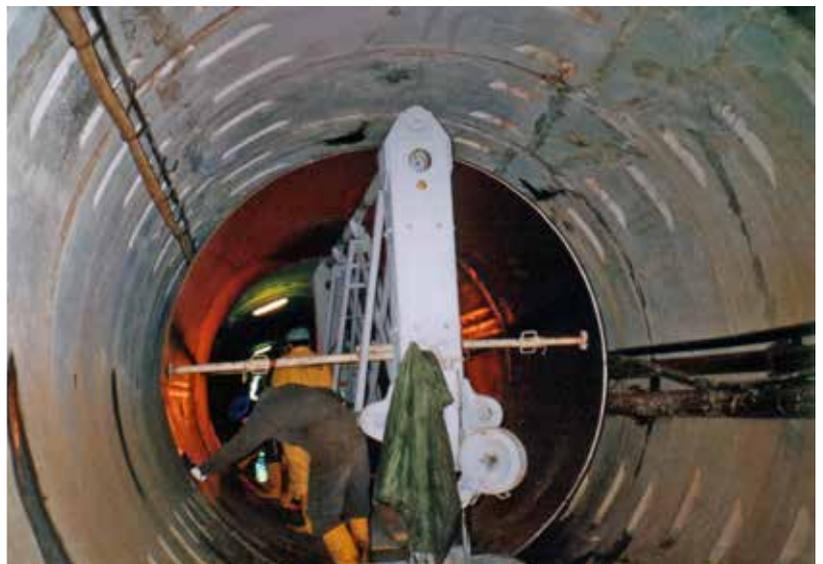
Fig. 9. Posa del tubo in galleria ed iniezioni.

Il punto di congiunzione tra due sezioni di getto adiacenti era ulteriormente impermeabilizzato con l'iniezione di resine espansive e sigillatura del giunto precedentemente fresato (Fig. 9).

a penetrazione osmotica (Fig. 9). In corrispondenza delle progressive maggiormente danneggiate dai cedimenti strutturali più accentuati, il getto del cls di rivestimento era preceduto dalla posa di un tubo in acciaio, collocato in aderenza ai conci, predisposto per perforazioni radiali e successive iniezioni di miscela cementizie per il consolidamento della zona trattata.
