ROTELLO (CAMPOBASSO-ITALY)

esecuzione di una galleria stradale tra lo svincolo Rotello Sud e lo svincolo Rotello Nord, per il collegamento S. Croce di Magliano – Stazione FF.SS. Ururi-Rotello.

Marzo 2000 – Marzo 2002

Provincia di Campobasso

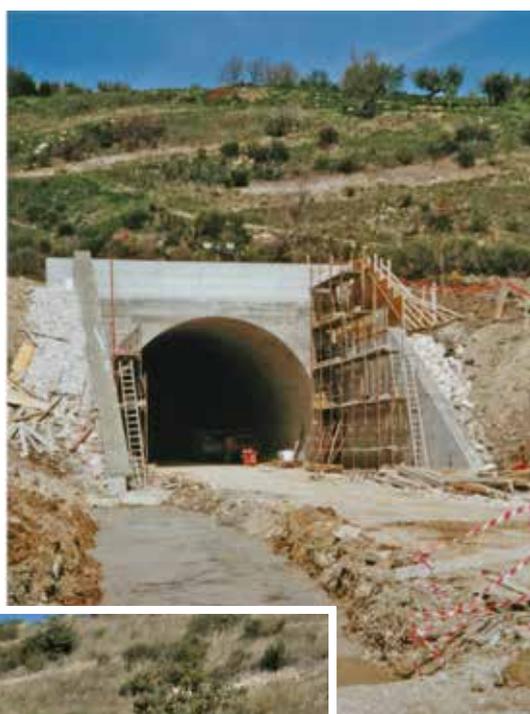
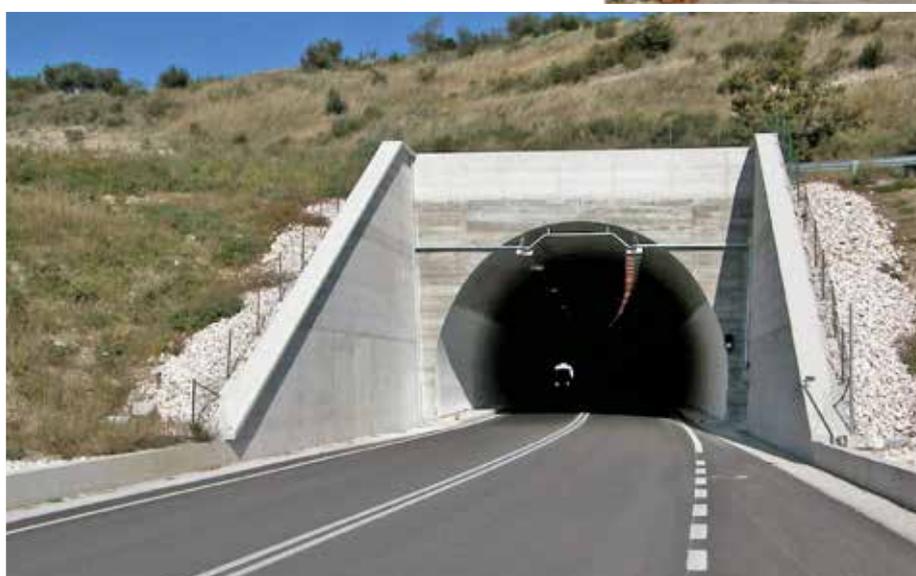
Fig. 1 - 2. Vista dell'imbocco Sud del tunnel prima dei lavori (a lato) e dopo l'ultimazione dei lavori (sotto).

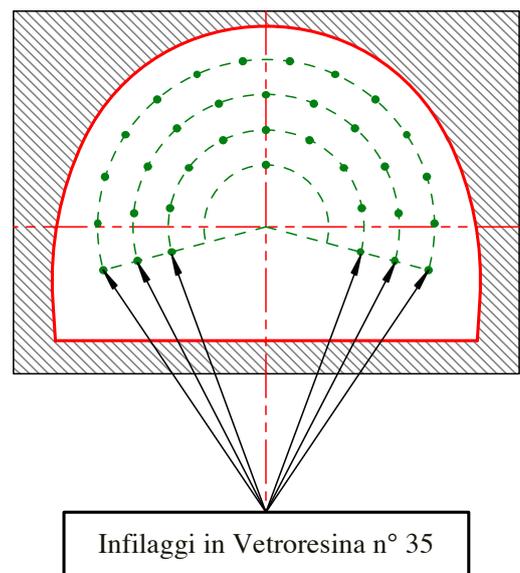
Fig. 3. Disposizione dei chiodi in vetroresina al fronte.

- consolidamento del fronte con 35÷60 chiodi in vetroresina della lunghezza di 20 metri (Fig. 3), in numero variabile a seconda della natura del terreno; la lunghezza del trattamento e dello scavo hanno sempre garantito la costante sovrapposizione degli infilaggi tra due interventi consecutivi;

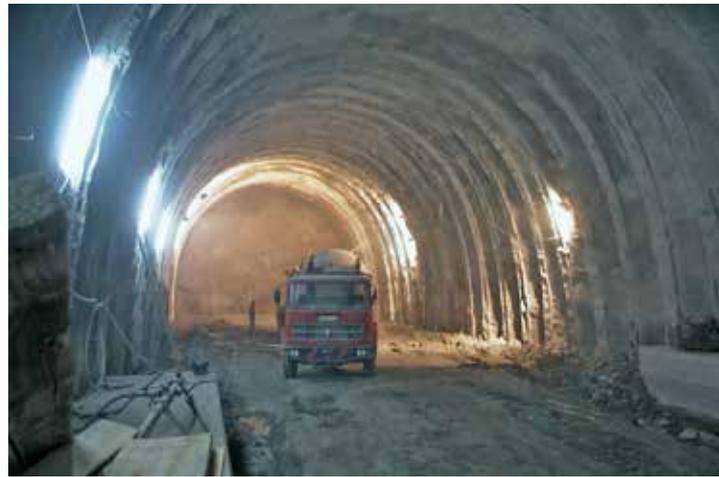
Fig. 4. Vista della galleria con pre-rivestimento.

- scavo a piena sezione, montaggio di doppia centina tipo H 180, interasse 1,25 m, posa di rete elettrosaldata ed infine getto di spritz-beton con spessore di 25 cm (pre-rivestimento) (Fig. 4);
- getto delle murette laterali;
- scavo e successivo getto dell'arco rovescio armato;

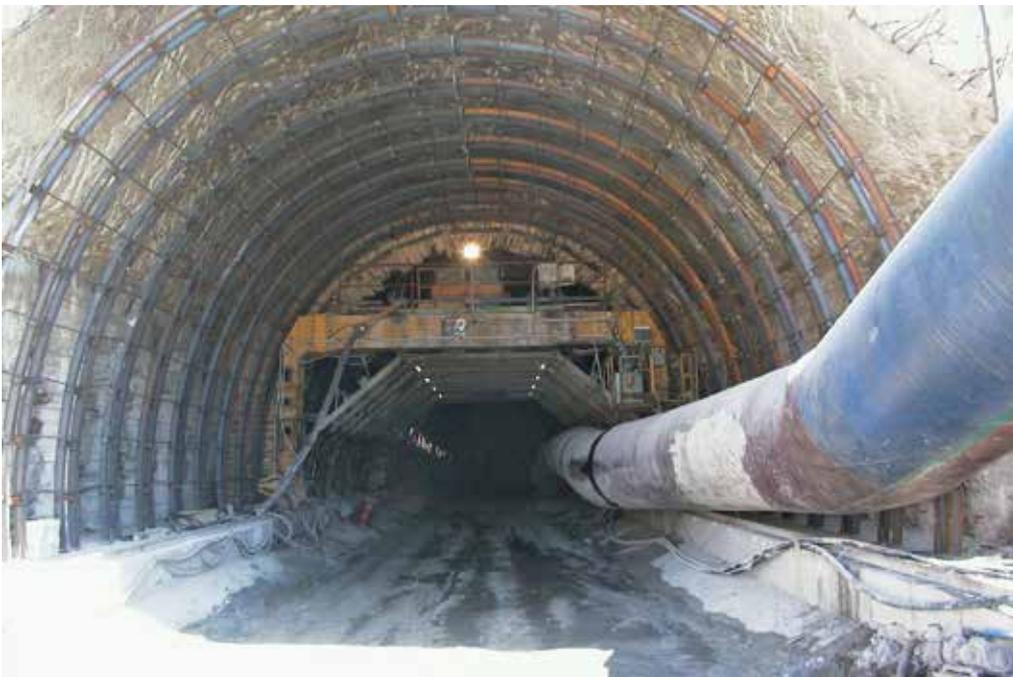
Fig. 5. Fase della realizzazione del rivestimento definitivo.

- getto del rivestimento definitivo (Fig. 5);

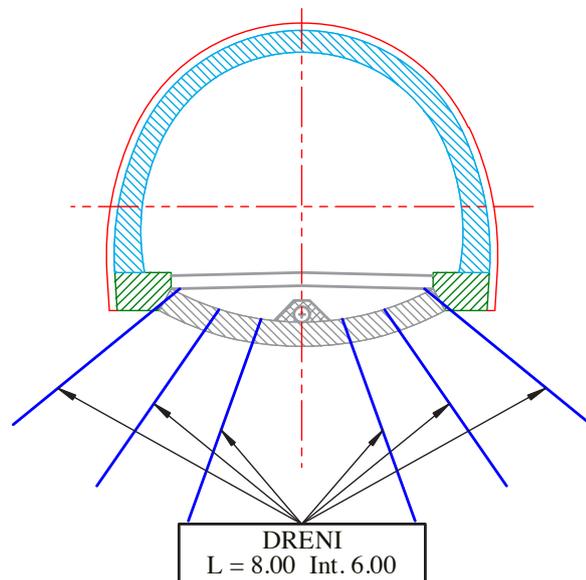
Fig. 6. Sezione della galleria con drenaggi all'arco rovescio.

In corrispondenza dei terreni calcarei è stata realizzata una maglia di drenaggi verticali sotto l'arco rovescio, lunghi 6 metri, in modo da scaricare eventuali sottopressioni (Fig. 6).

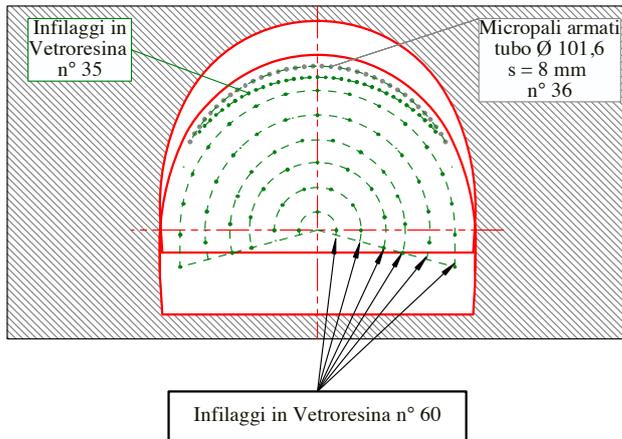
Fig. 7. Intervento allo sbocco, schema della disposizione di chiodi e micropali.

Lo scavo del tratto di galleria in prossimità dello sbocco è stato preceduto da due interventi di consolidamento, eseguiti entrambi con infilaggi di 96 barre in vetroresina. Il secondo intervento, a causa della copertura molto ridotta, è stato integrato con un ombrello di 35 micropali, armati con tubo d'acciaio del diametro di 101,6 mm e dello spessore di 8,8 mm (Fig. 7 - 8).

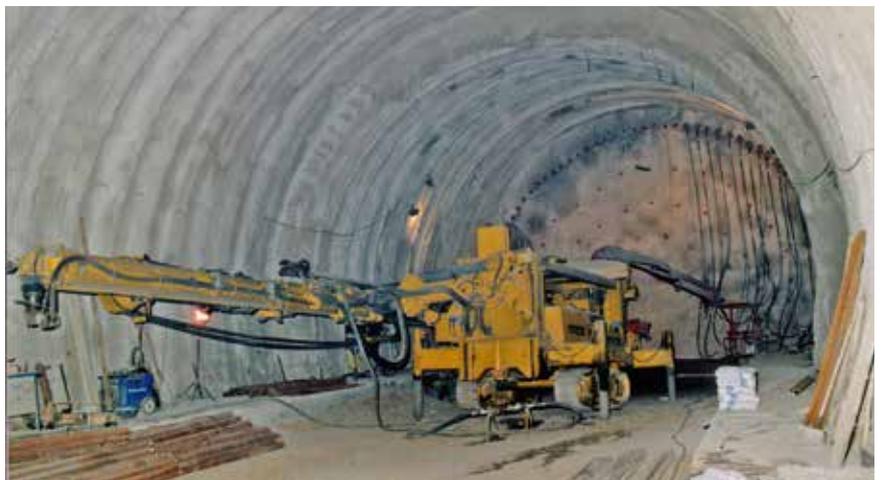
Fig. 8. Posizionatore Pacchiosi P 1500 TAF SGD durante un intervento al fronte.

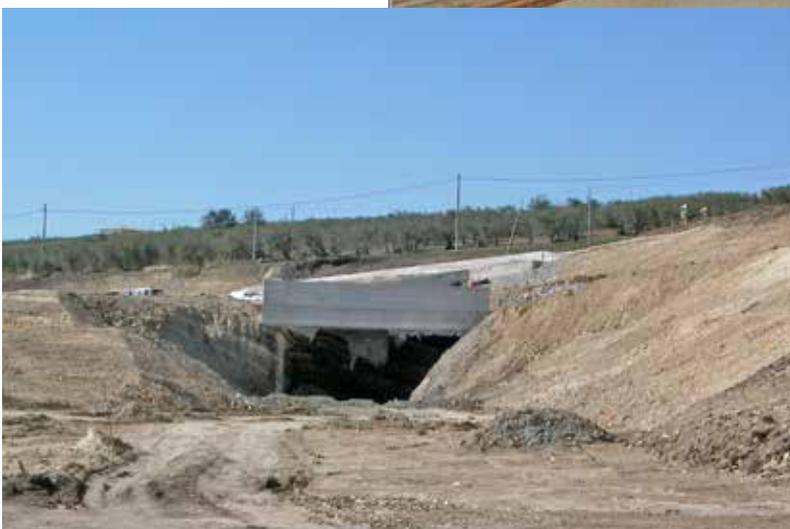
Fig. 9. Imbocco Nord del tunnel.

La galleria naturale è preceduta, su entrambi gli imbocchi, da un tratto in artificiale impostato su paratie in pali di 1,20 m di diametro (Fig. 9).

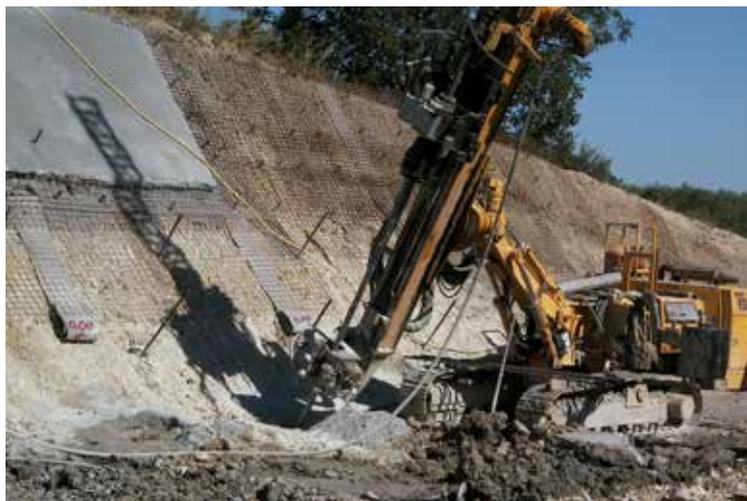
Fig. 10. Sonda Pacchiosi PRP 150 in fase di perforazione.

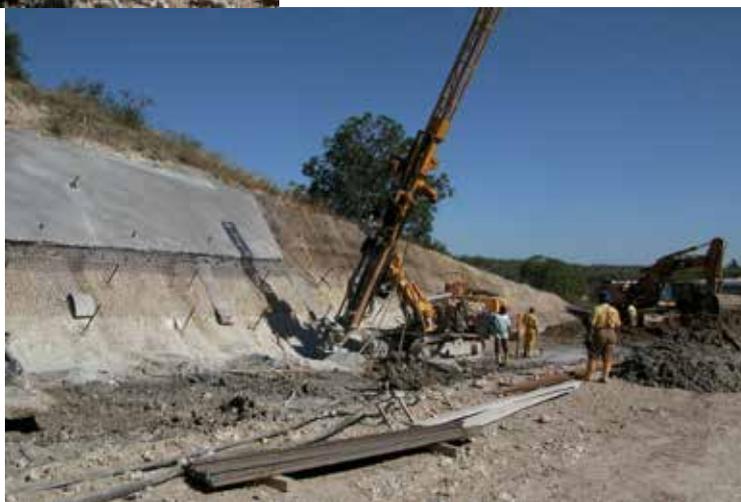
Fig. 11. Particolare sonda Pacchiosi PRP 150.

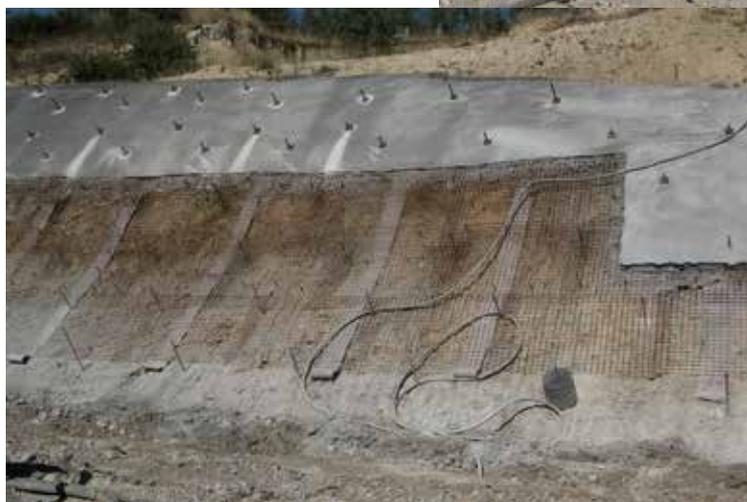
Fig. 12. Vista della parete durante le lavorazioni.

Per arrestare il movimento franoso del pendio di monte in corrispondenza dell'uscita Nord della nuova strada dalla galleria si è proceduto alla costruzione di un muro di sostegno chiodato con ancoraggi passivi realizzati con il metodo Pacchiosi Cloujet. Si tratta in pratica di eseguire gli sbancamenti per gradoni, partendo dall'alto e realizzando preliminarmente la chiodatura con barre metalliche tipo Diwidag ancorate in un bulbo di malta cementizia iniettata ad altissima pressione; per finire, sempre per fasi e gradoni successivi a scendere, viene realizzato il rivestimento definitivo con rete elettrosaldata e calcestruzzo proiettato.

Il muro realizzato è alto oltre 12 m
