AIGUEBELLE - TUNNEL DES HURTIERES (FRANCIA)

Consolidamento a protezione dello scavo della galleria autostradale a doppia canna "Tunnel des Hurtières" (nella bassa valle della Maurienne), interessato da un incidente geologico.

luglio 1995-marzo 1996

Scetauroute - S.F.T.R.F.

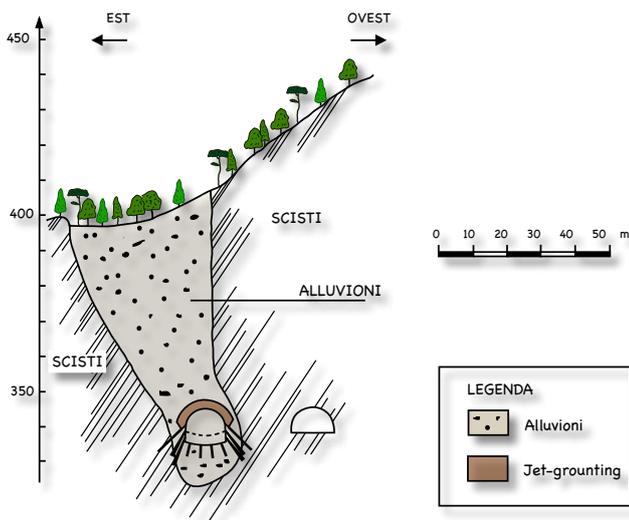
Fig. 1. Sezione geologica.

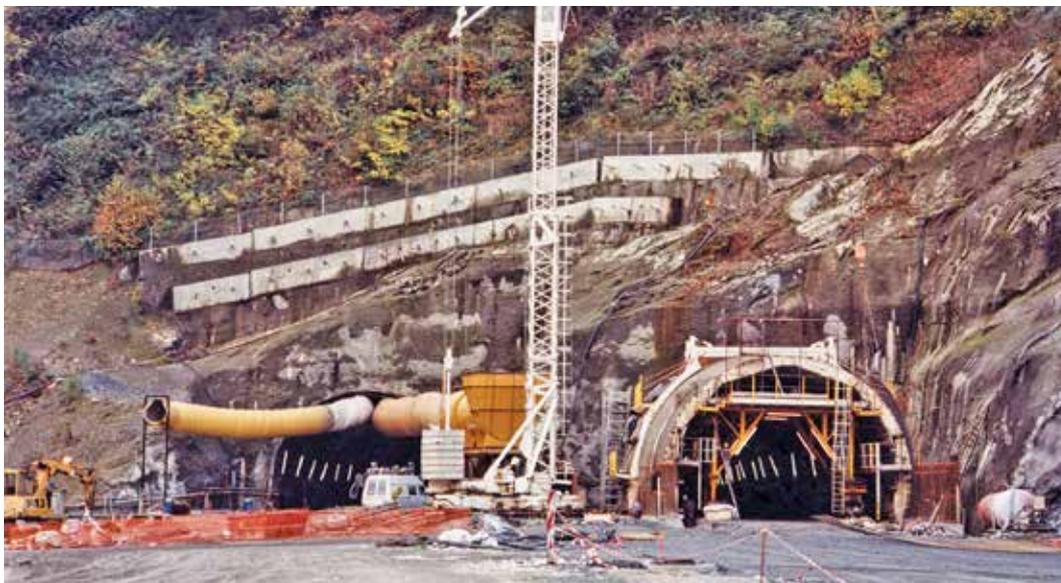
Fig. 2. Imbocchi dei tunnel des Hurtières, gallerie Est ed Ovest.

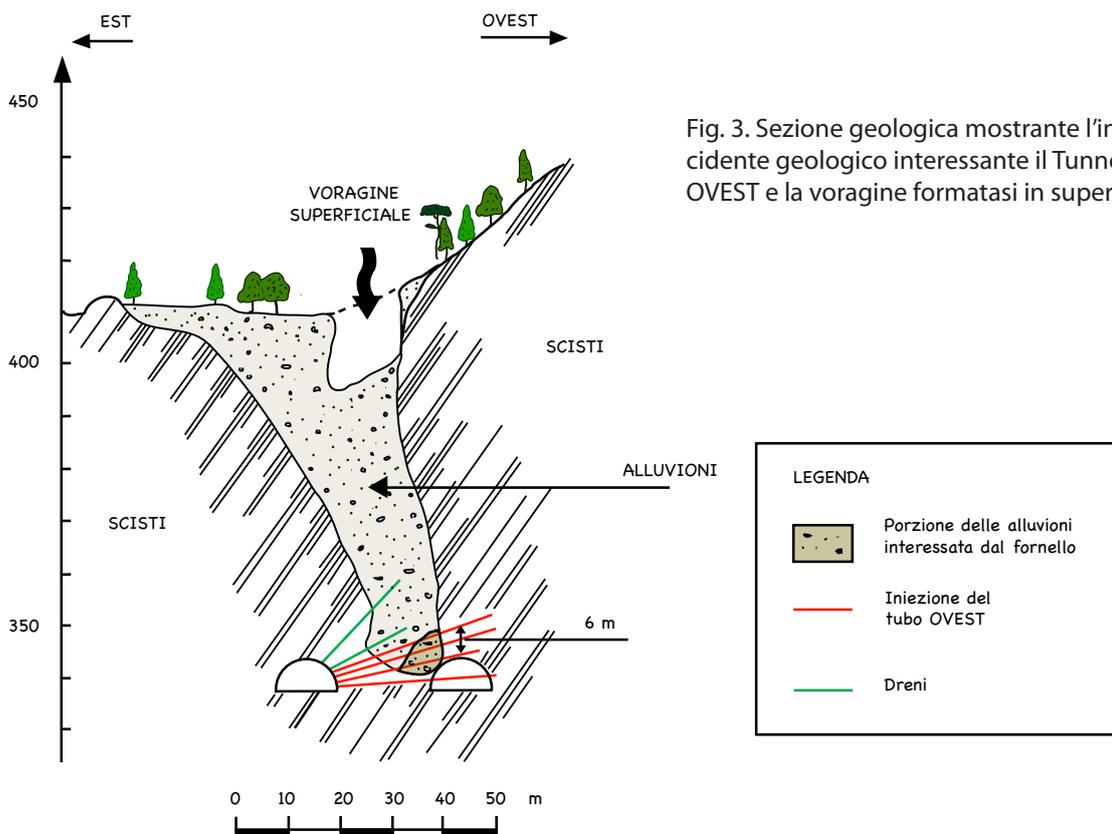
Fig. 3. Sezione geologica mostrante l'incidente geologico interessante il Tunnel OVEST e la voragine formatasi in superficie.

I lavori per la costruzione della galleria autostradale "Tunnel des Hurtières", lunga circa 1200 m, iniziarono nel luglio del 1994, ma furono interrotti durante lo scavo della canna ovest a causa di un fornello verificatosi a 300 m di distanza dall'imbocco. Il fenomeno coinvolse alcune migliaia di metri cubi di materiale a granulometria eterogenea (sabbie e ciottoli). Il fornello ebbe conseguenze anche in superficie, dove si creò una voragine di 20 m di diametro per 20 m di profondità. In questo tratto di galleria un'indagine geologica individuò la presenza di una forra di origine glaciale, profonda 70-80 metri, riempita da materiale alluvionale sciolto, molto permeabile e saturo d'acqua in corrispondenza della quota di scavo (Fig. 3).

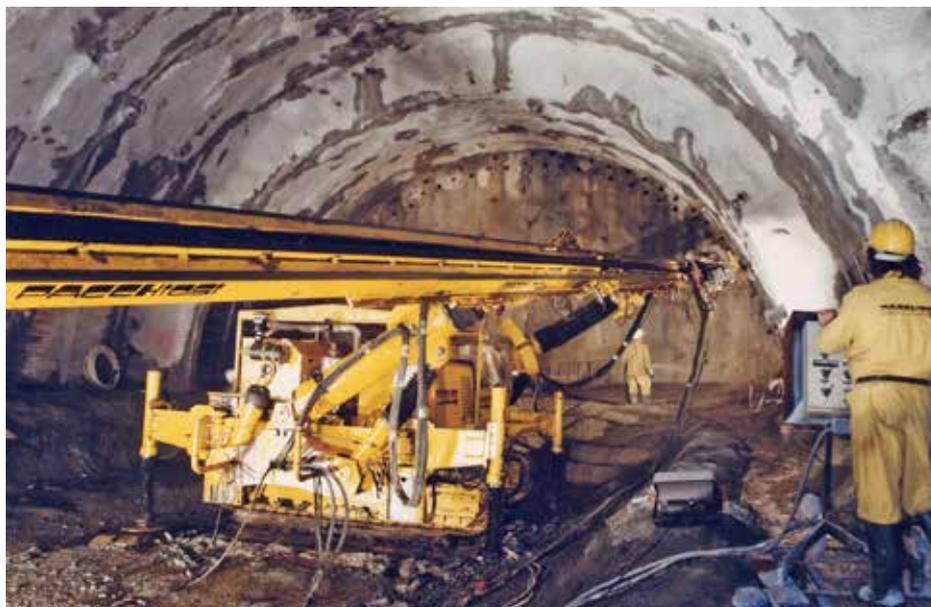
Fig. 4. Perforatrice P1500 TAF impiegata per il consolidamento della calotta.

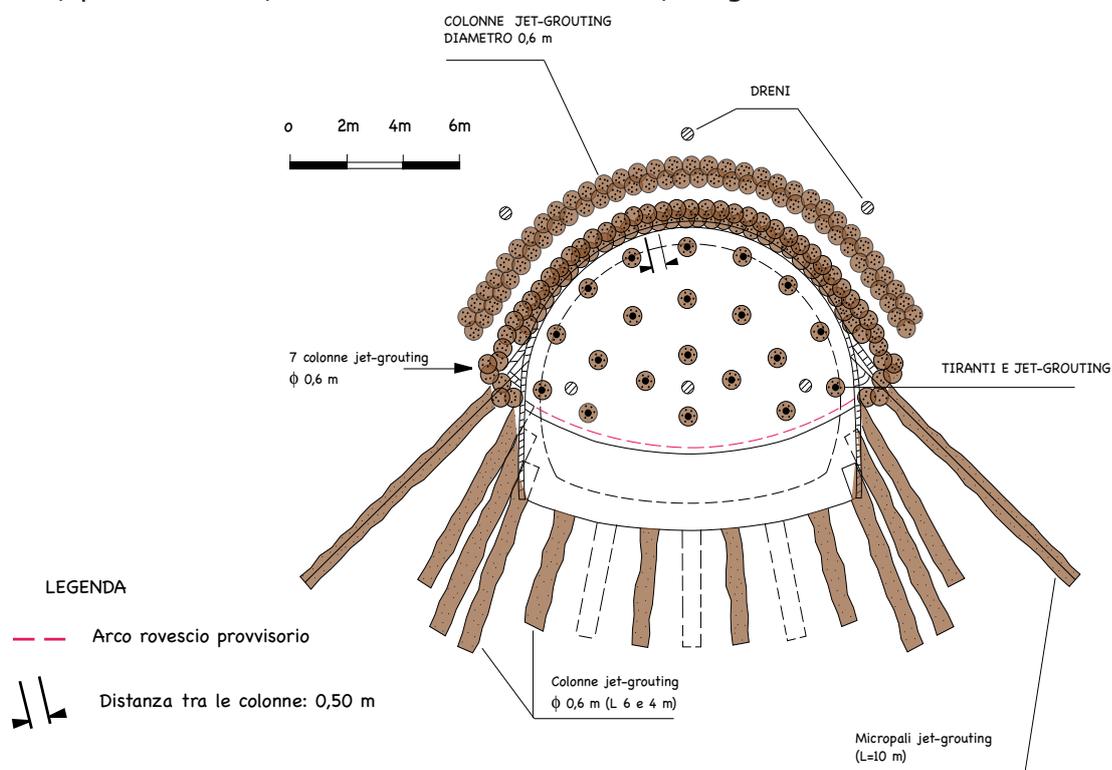
Fig. 4. Sezione trasversale della galleria EST, mostrante i particolari d'intervento.

Il lavoro di consolidamento è stato eseguito in due fasi: consolidamento della mezza sezione e consolidamento dell'arco rovescio (Fig. 4).

- a) consolidamento della calotta mediante una doppia serie di colonne sub-orizzontali, passo 50 cm, armate con tubi di acciaio, lunghe 15 m con diametro di 60

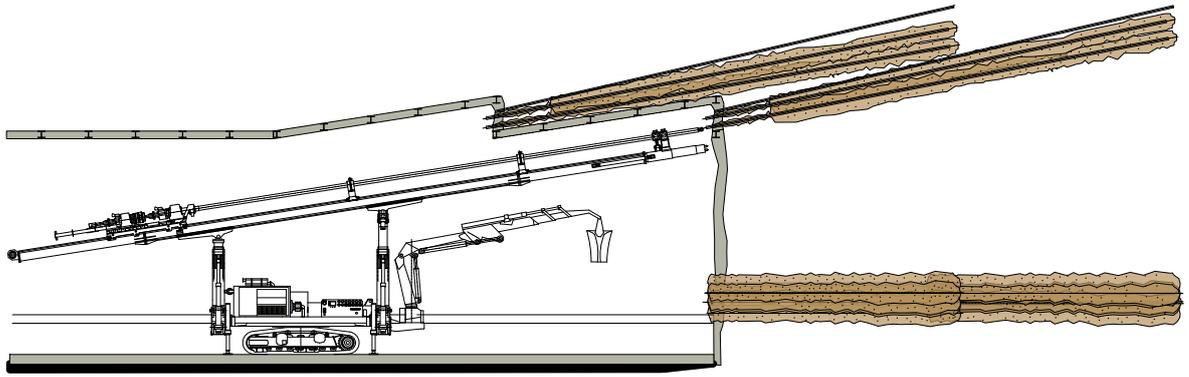
Fig. 5. Sezione longitudinale della galleria EST, mostrante lo schema di posizionamento delle colonne per il consolidamento della calotta e del fronte di scavo.

cm. L'avanzamento era garantito dalla sovrapposizione delle colonne armate (minimo 7 metri) (Fig. 5);

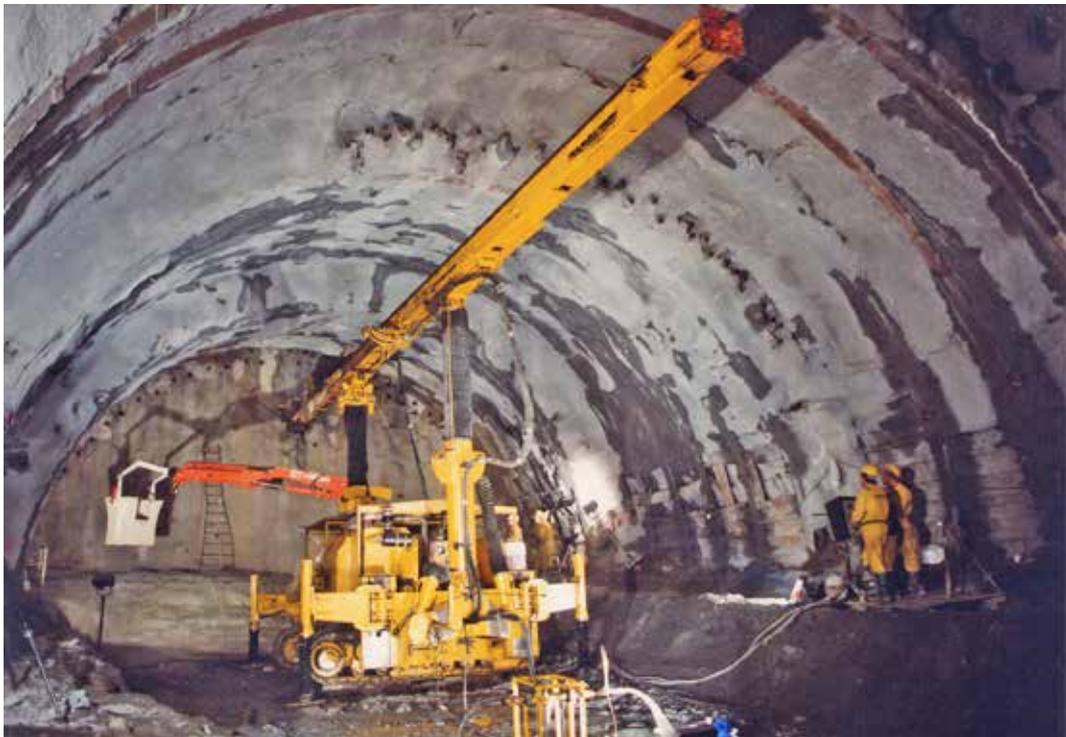
Fig. 5a. Perforatrice P1500 TAF durante il consolidamento del fronte di scavo.

- b) consolidamento del fronte di scavo mediante colonne orizzontali, armate con bulloni in fibra di vetro, lunghe 18 m, diametro 80 cm (Fig. 5a);
- c) consolidamento sotto le centine mediante l'esecuzione di 7 colonne sub-orizzontali, non armate, lunghe 7 m, diametro 60 cm.
- d) realizzazione di drenaggi all'esterno del consolidamento in calotta, lunghi 15-21 m, attrezzati con tubo microfessurato, per scaricare eventuali sacche d'acqua.

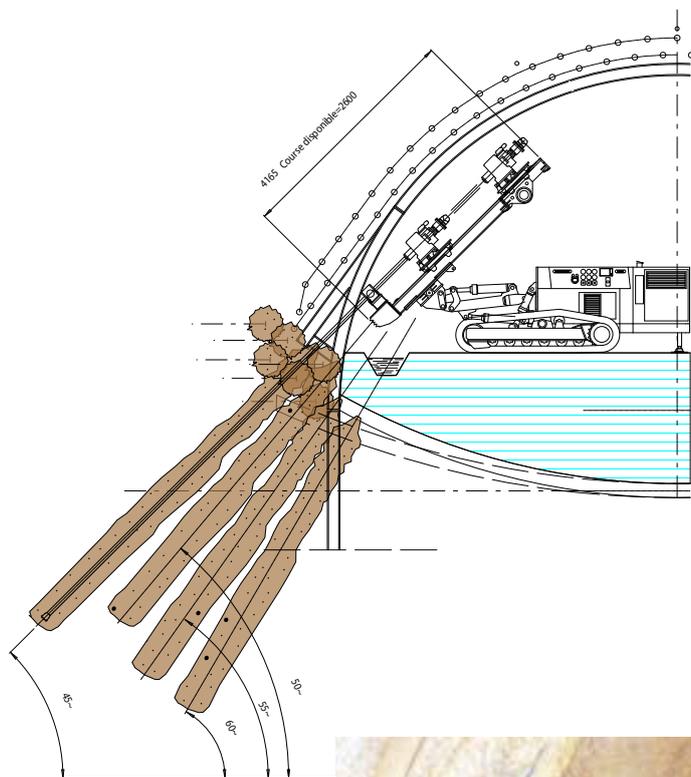
Fig. 6. Sezione trasversale della galleria EST, consolidamento piedritti e micropali.

- consolidamento del terreno di fondazione dell'arco rovescio mediante colonne subverticali, con maglia 1,5x2 m, non armate, lunghe 4 m, diametro 60 cm;
- consolidamento dei piedritti mediante tre serie di colonne jet ad inclinazione variabile, non armate, lunghe 6 m, diametro 60 cm ;
- realizzazione di micropali di rinforzo al piede delle centine mediante colonne jet inclinate di 45°, passo 50 cm, armate con tubi di acciaio, lunghe 10 m, diametro 60 cm

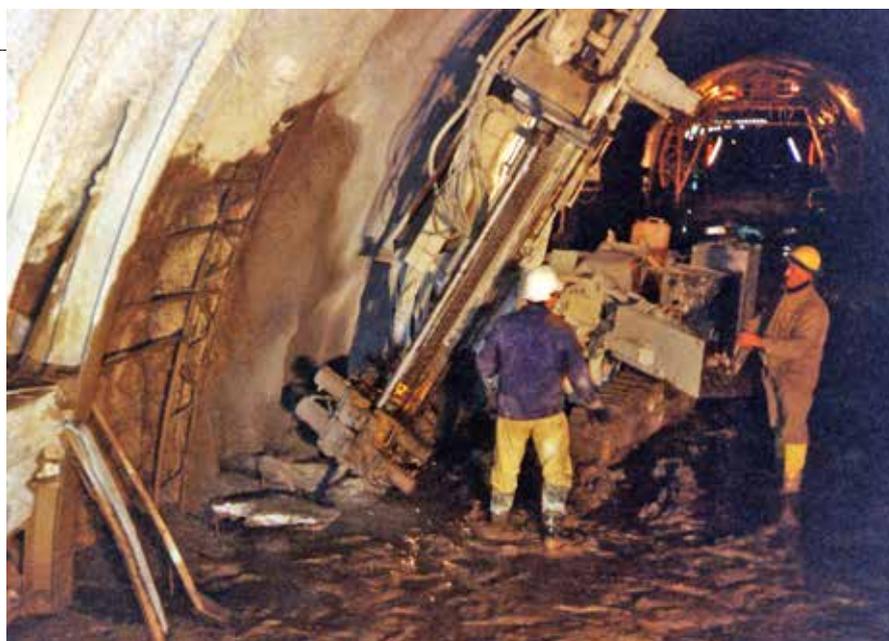
Fig. 7. Perforatrice PRP 105 nella fase del consolidamento piedritti e micropali.

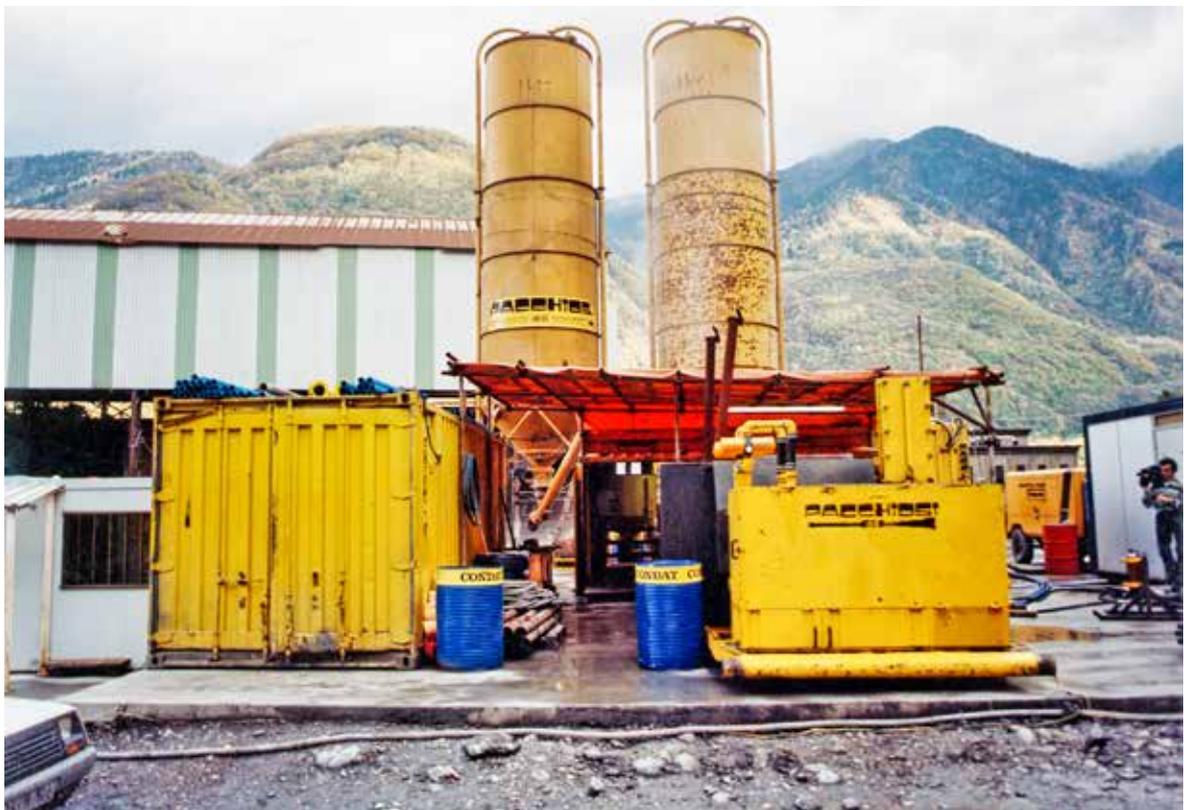
Fig. 8. Impianto di miscelazione ed iniezione.

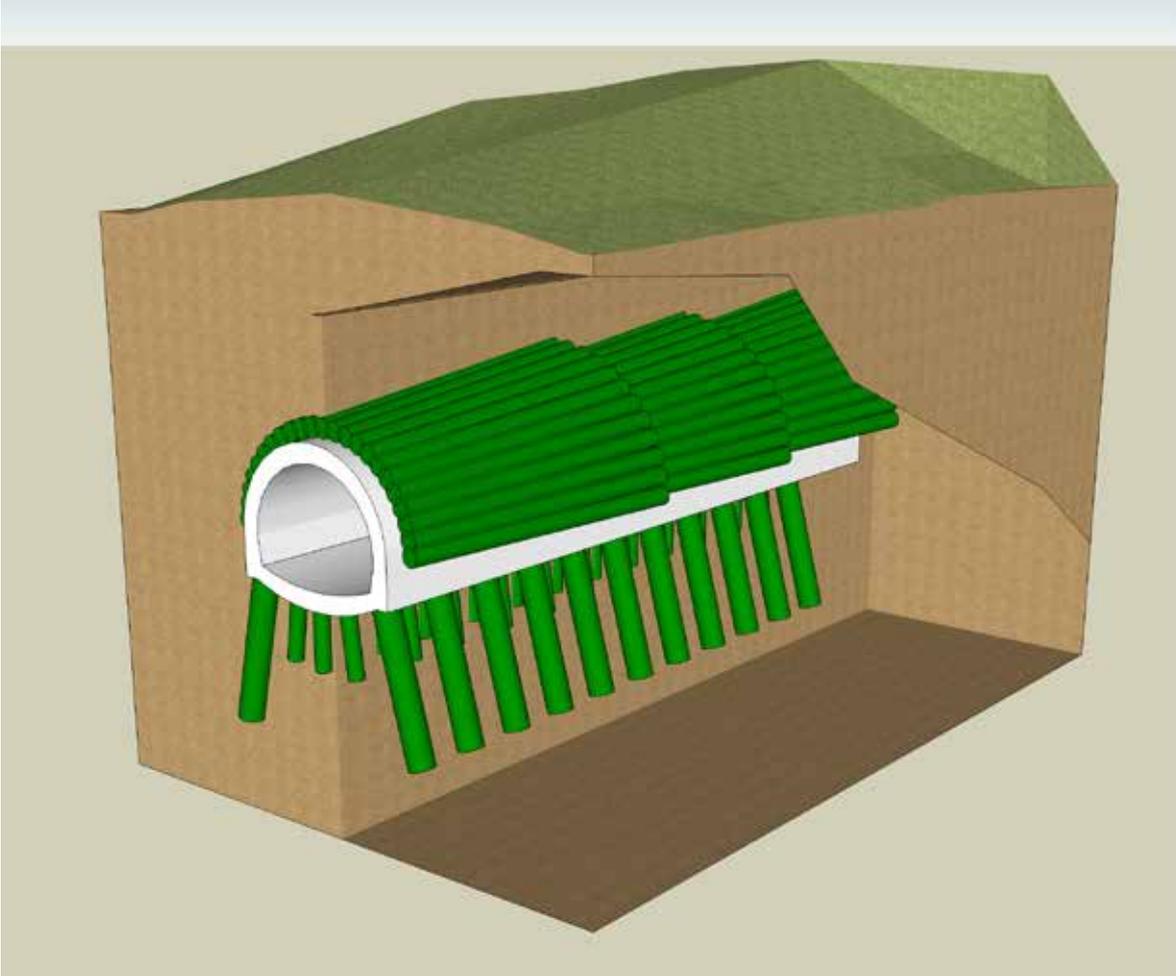
Fig. 9. Ricostruzione 3D dei lavori eseguiti per il consolidamento del tunnel.

L'insieme degli interventi è rappresentato tramite il modello 3D di figura 9.
