PISTICCI (MATERA - ITALIA)

Esecuzione del tratto in galleria della strada a scorrimento veloce per il collegamento dell'abitato di Pisticci (MT) alla S.S. Basentana.

Settembre 1998 – Agosto 2001

Comune di Pisticci

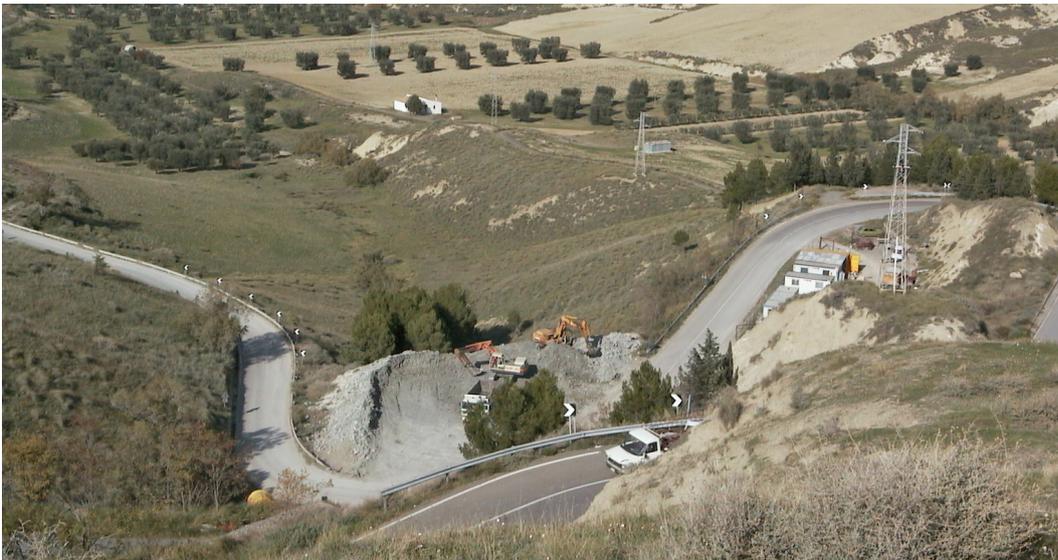
Fig. 1. Veduta del piazzale dell'imbocco di valle e ricostruzione 3D del tunnel.

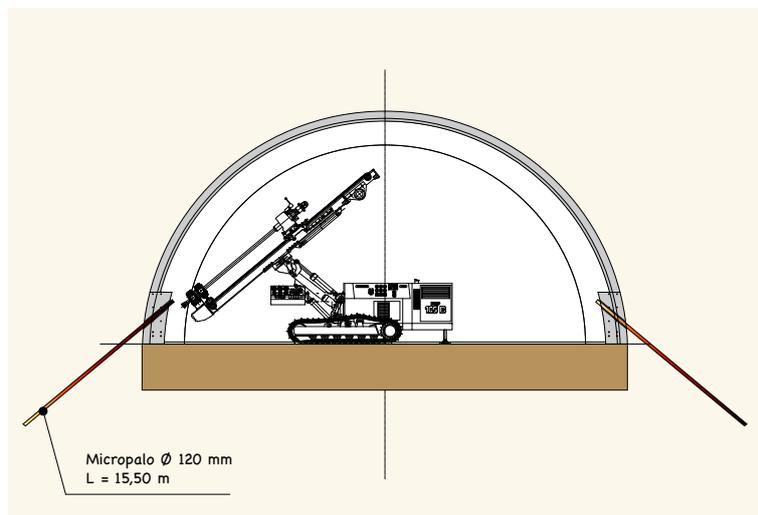
Fig. 4. Schema di esecuzione dei micropali.

consolidare le murette di mezza sezione mediante micropali su entrambi i lati della galleria (Fig. 4-5).

Il micropalo lungo 15,50 m è costituito da un tubo d'acciaio Fe 360, diametro 88,9 mm, spessore 12,5 mm; sulla testa del micropalo è stata saldata una piastra di ripartizione del carico (300x300x20 mm).

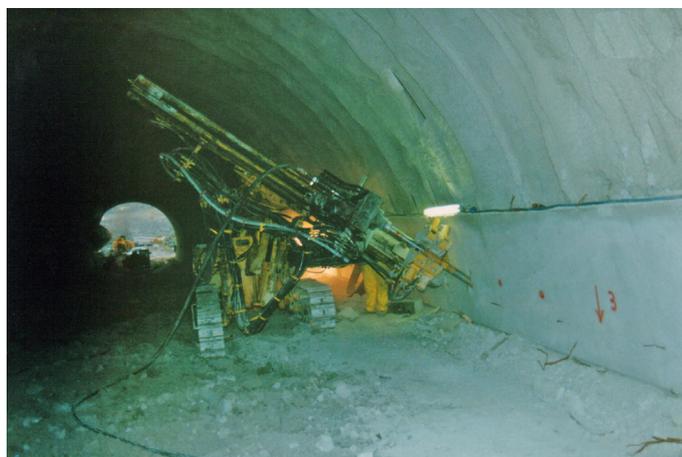
Fig. 5. Sonda PRP 150 durante l'esecuzione dei micropali.

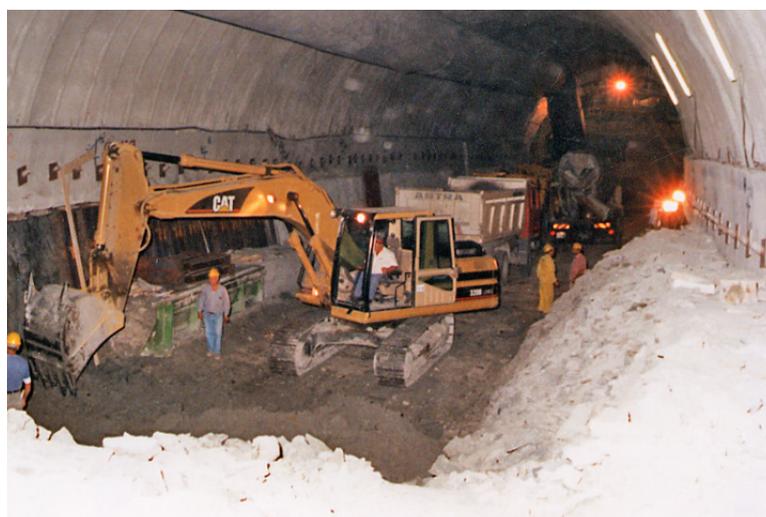
Fig. 6. Esecuzione dello scavo definitivo.

Lo scavo definitivo è stato quindi realizzato con avanzamenti di lunghezza variabile (3-6-12-30 m), in relazione alle differenti situazioni locali (Fig. 6).

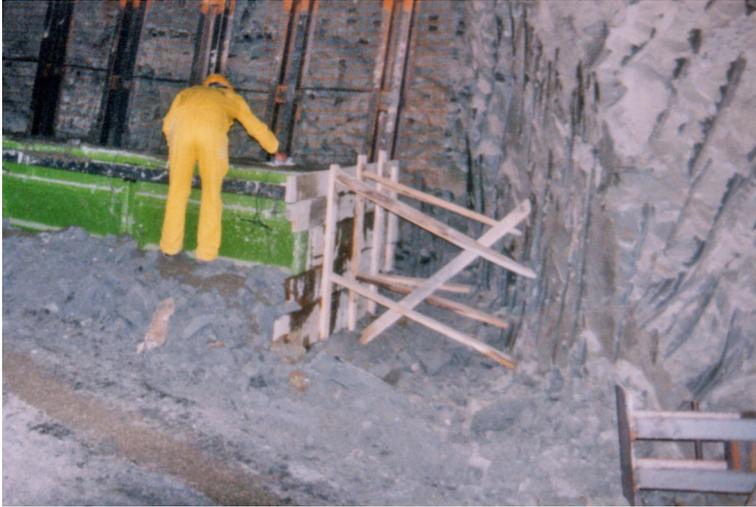
Fig. 7. Posa centine, piedritti e murette.

A sostegno dello stesso seguiva il montaggio delle centine dei piedritti, quali prolungamenti di quelle in volta, ed infine il getto della muretta definitiva (Fig. 7).

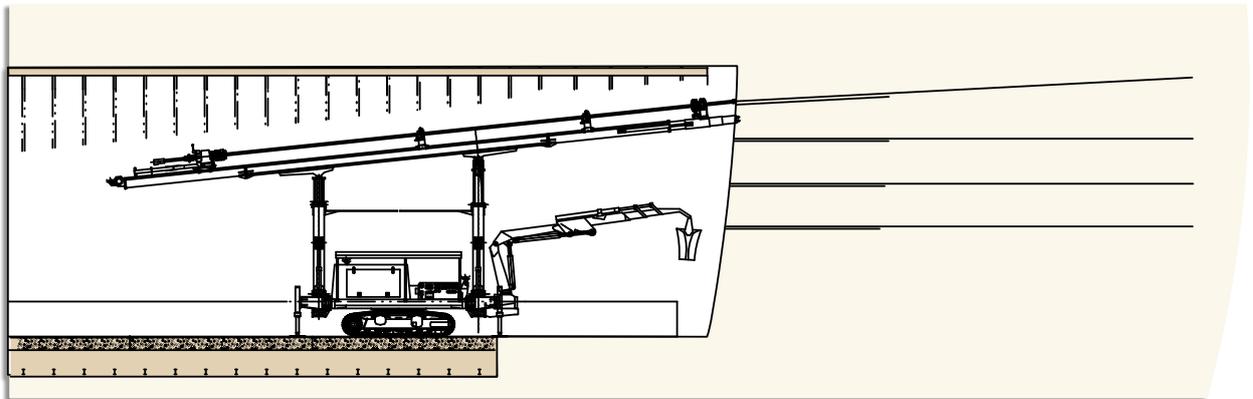
L = 15 m
 \varnothing : 40 ÷ 60 mm
 Inclinazione 6° dall'asse della galleria

Fig. 8. Sezioni d'intervento tipo per l'infilaggio dei chiodi VTR.

L = 15 m
 \varnothing = 40 ÷ 60 mm
 Nessuna inclinazione rispetto l'asse della galleria

- consolidamento del fronte di scavo mediante posa ed iniezione di 25 chiodi in vetroresina (35 in presenza di argilla particolarmente fessurata e disturbata), lunghezza 15 m, a protezione dello scavo (Fig. 8 e Fig. 9 ÷ 11);
- scavo a piena sezione (Fig. 12), montaggio di doppia centina tipo IPN 180 (Fig. 13) interasse 1m, posa di rete elettrosaldata ed infine spritz-beton (Fig. 14) , spessore 25 cm (pre-rivestimento);

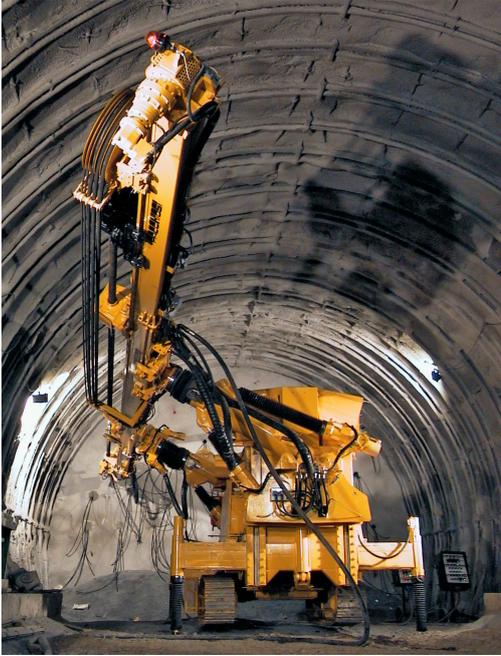
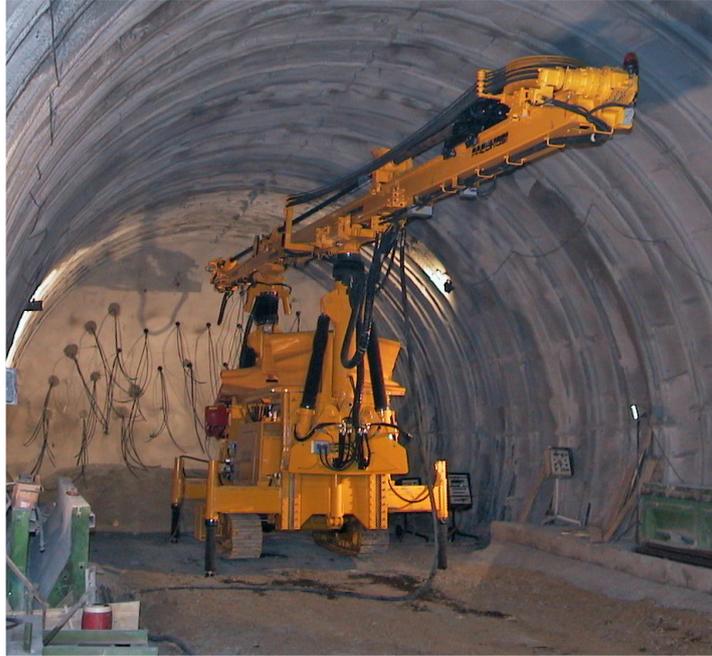
Fig. 9. Posizionatore P 1500 TAF SGC durante la chiodatura del fronte.

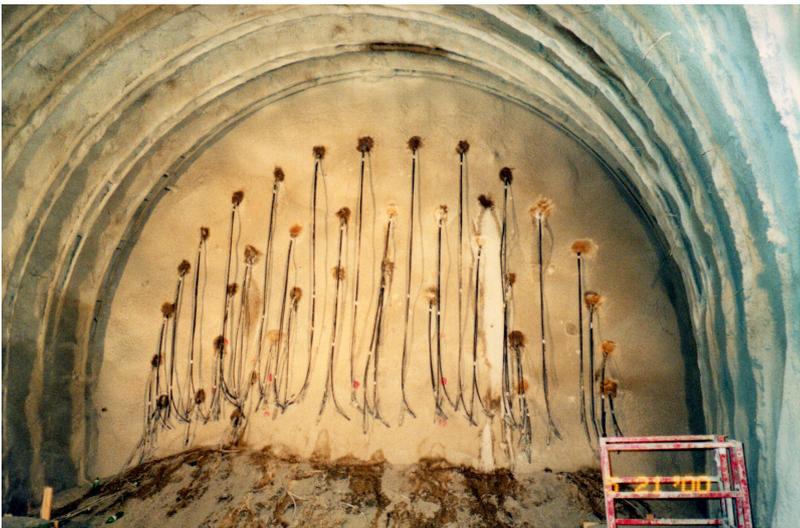
Fig. 10. Fase di posa dei chiodi VTR.

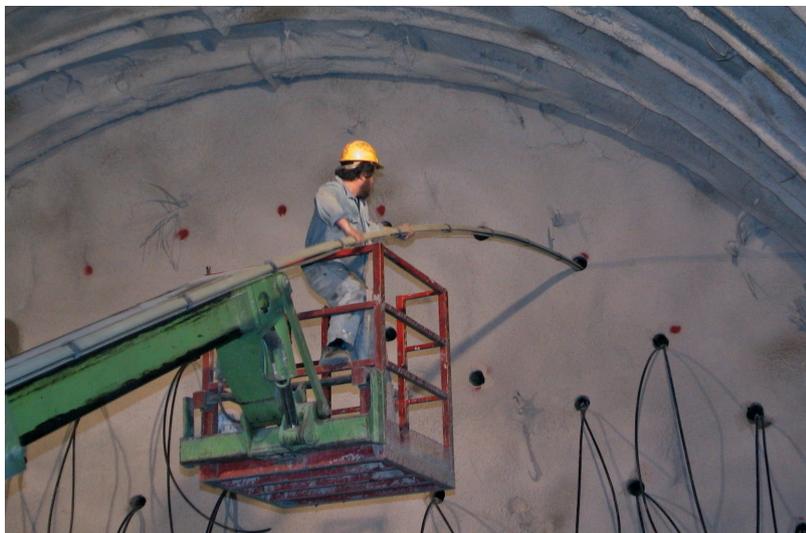
Fig. 11. Fronte del tunnel chiodato.

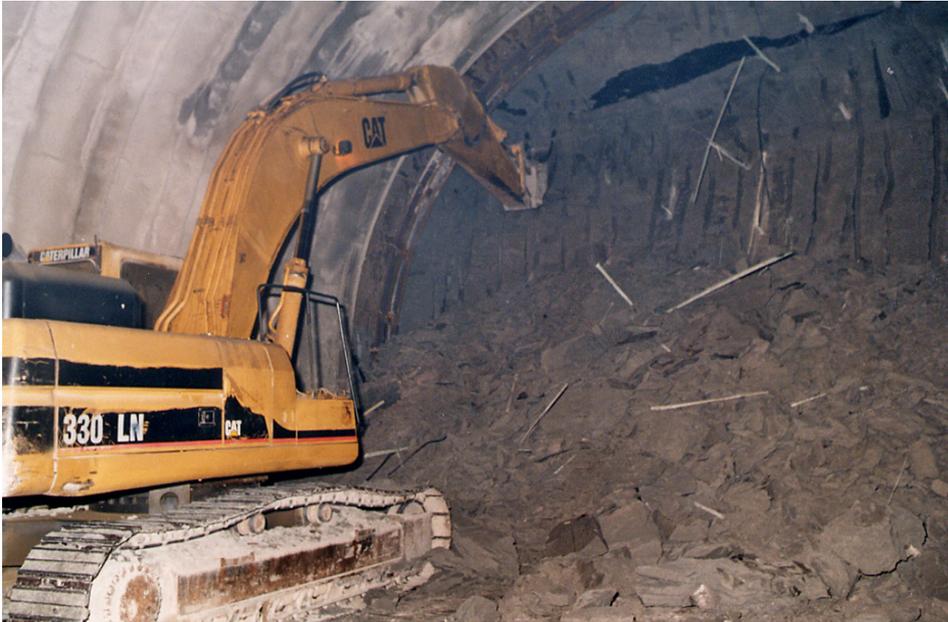
Fig. 12. Fase di scavo.

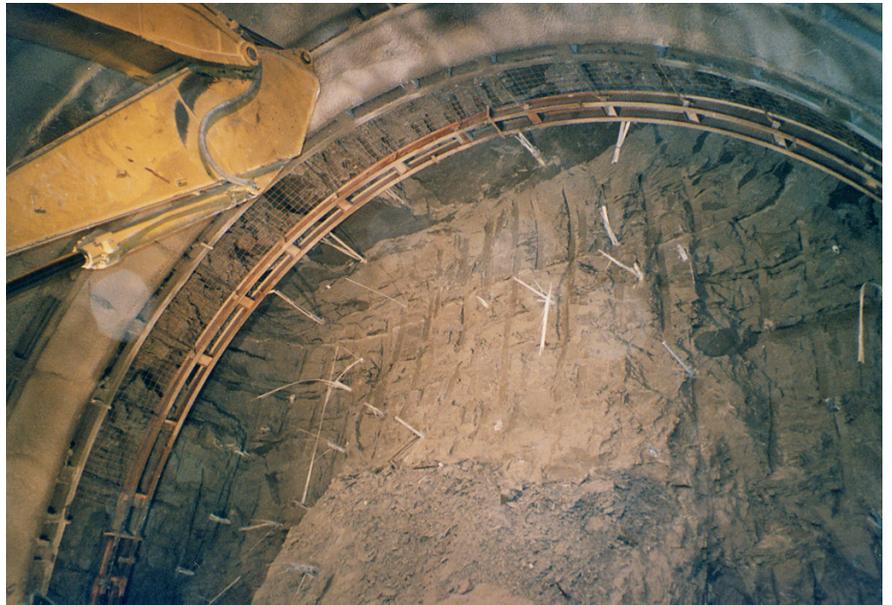
Fig. 13. Posa della centina.

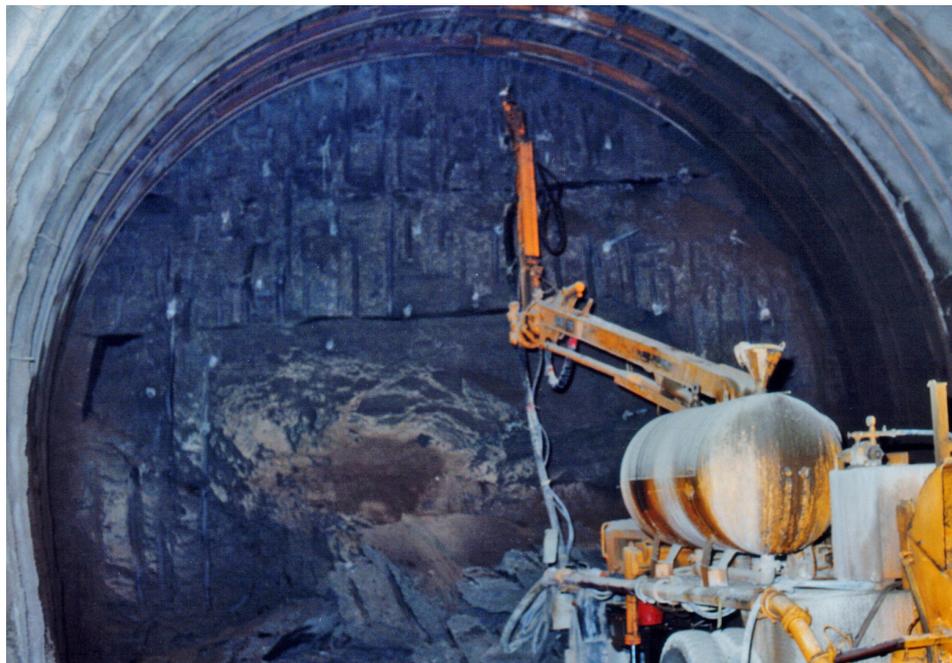
Fig. 14. Spritz - beton.

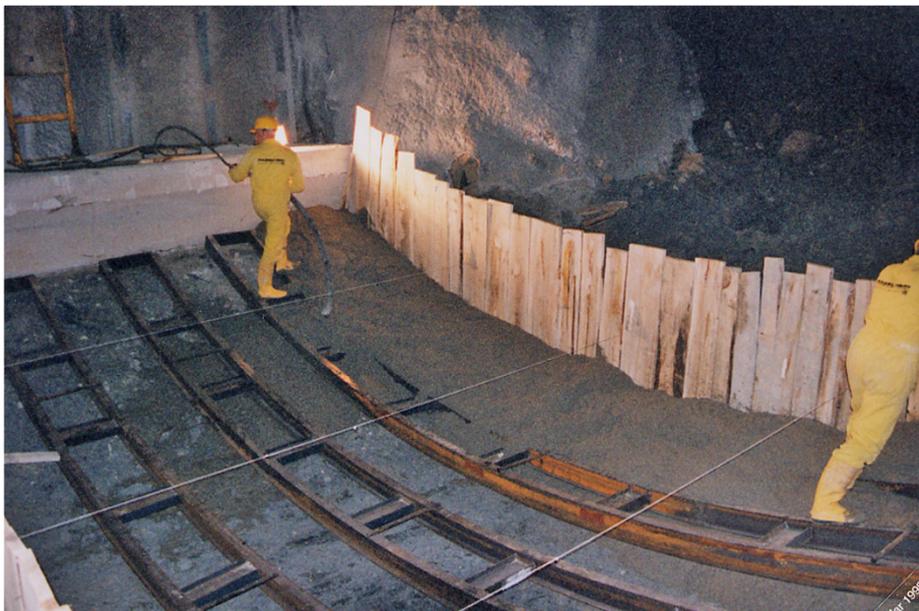
Fig. 15. Armatura e getto dell'arco rovescio.

- getto delle murette laterali;
- scavo e successivo getto dell'arco rovescio armato con doppia centina ad arco tipo IPN 160 con realizzazione di pre - rivestimento (Fig. 15 - 16);
- getto del rivestimento definitivo con spessore minimo di 60 cm (Fig. 17 - 18).

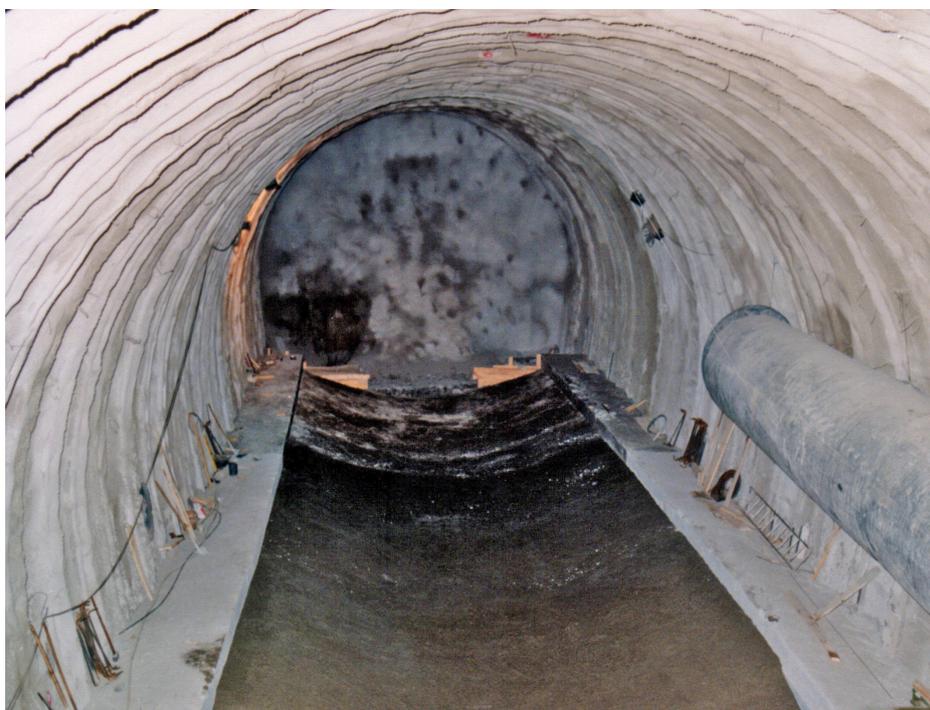
Fig. 16. Vista della galleria pre-rivestita.

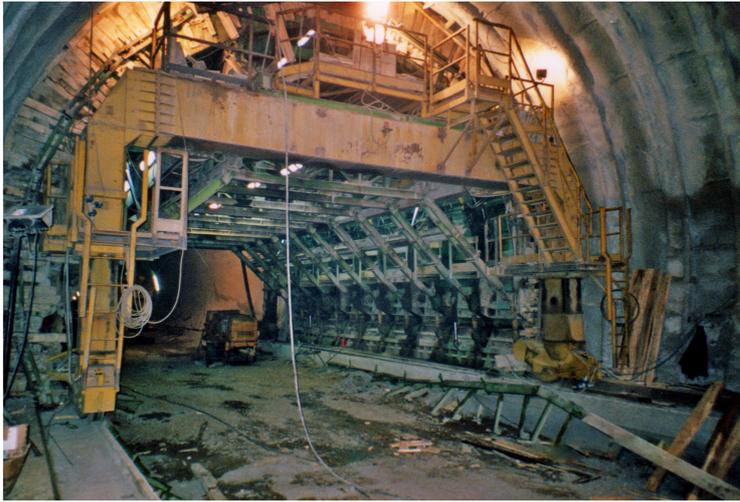
Fig. 17. Fase di getto del rivestimento definitivo della galleria.

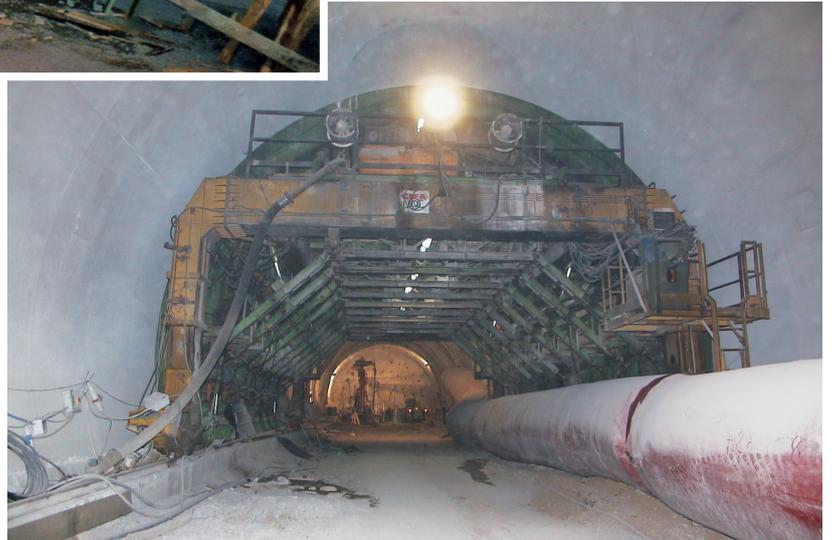
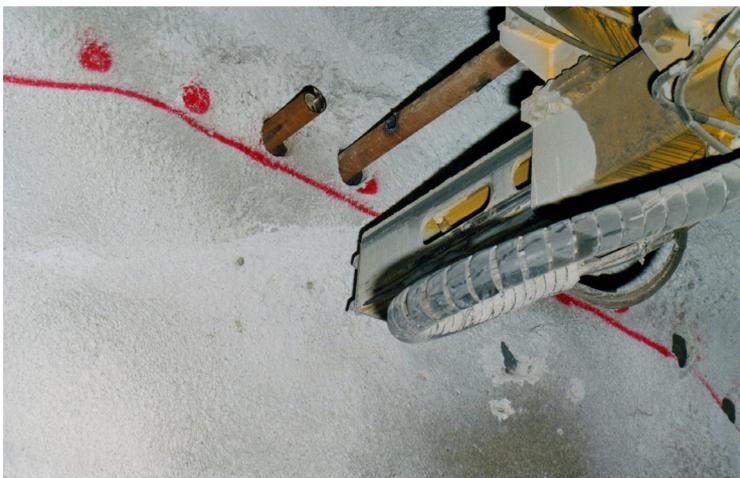
Fig. 19. Posizionatore P 1500 TAF SGC durante la posa degli infilaggi metallici e particolare dell'operazione.

In prossimità dello sbocco, oltre alla chiodatura in VTR, si consolidava la calotta del fronte mediante infilaggi con 36 tubi d'acciaio, lunghezza 13 m, D 114, spessore 10 mm (Fig. 19).

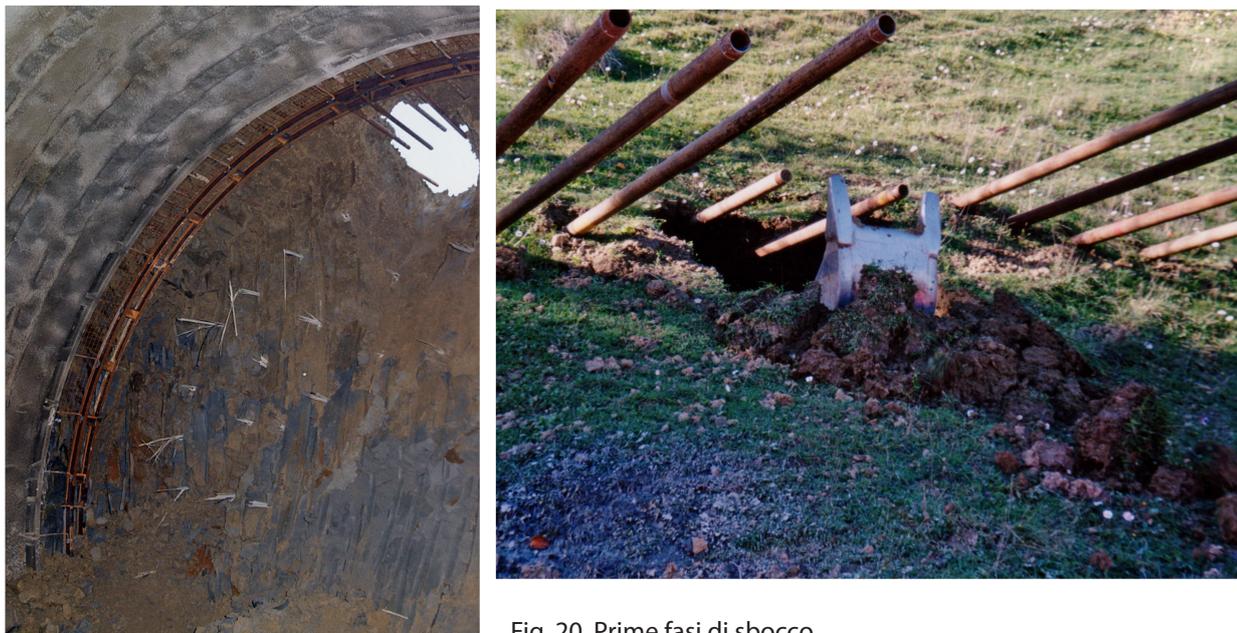
Fig. 20. Prime fasi di sbocco.

Questo sistema consentì di scavare l'ultimo tratto con maggior sicurezza e permise il completamento della galleria e dello sbocco senza l'esecuzione delle opere preventive di sostegno (Fig. 20).

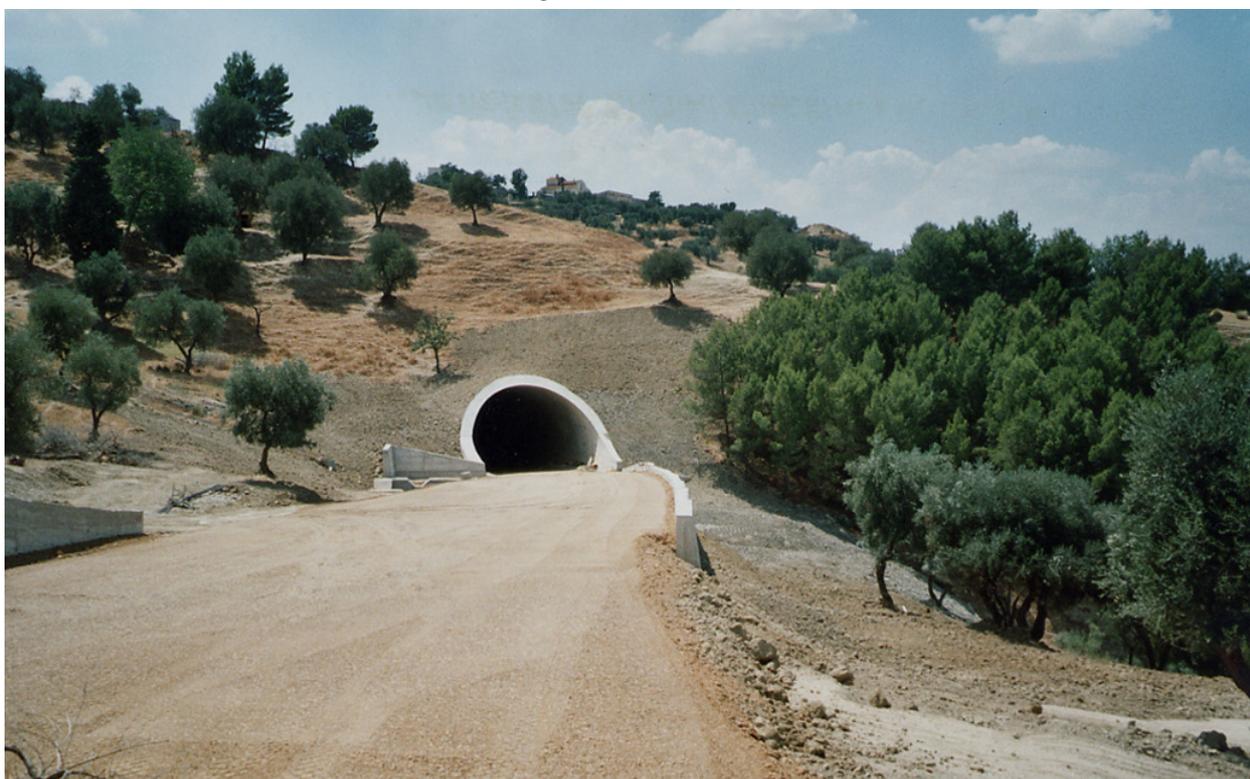
Fig. 21. Sbocco di monte della galleria.

La galleria è stata completata (Fig. 21) realizzando la strada a due corsie con i relativi marciapiedi; l'opera fu compiuta in anticipo rispetto ai tempi contrattuali grazie alla produttività media di 3 metri di galleria completa al giorno.
