ROCKAWAY PARK (NEW YORK - U.S.A.) -

PROGETTO:

Barriera verticale in jet grouting per confinamento sottosuolo inquinato.

Messa in sicurezza di una ex area industriale utilizzata per la produzione di gas a fini civili; intervento volto ad eliminare i potenziali rischi di migrazione di sostanza altamente inquinanti del sottosuolo verso l'adiacente riserva naturale "Jamaica Bay", ubicata nella penisola di Rockaway Beach nel distretto sud del Queens, New York.

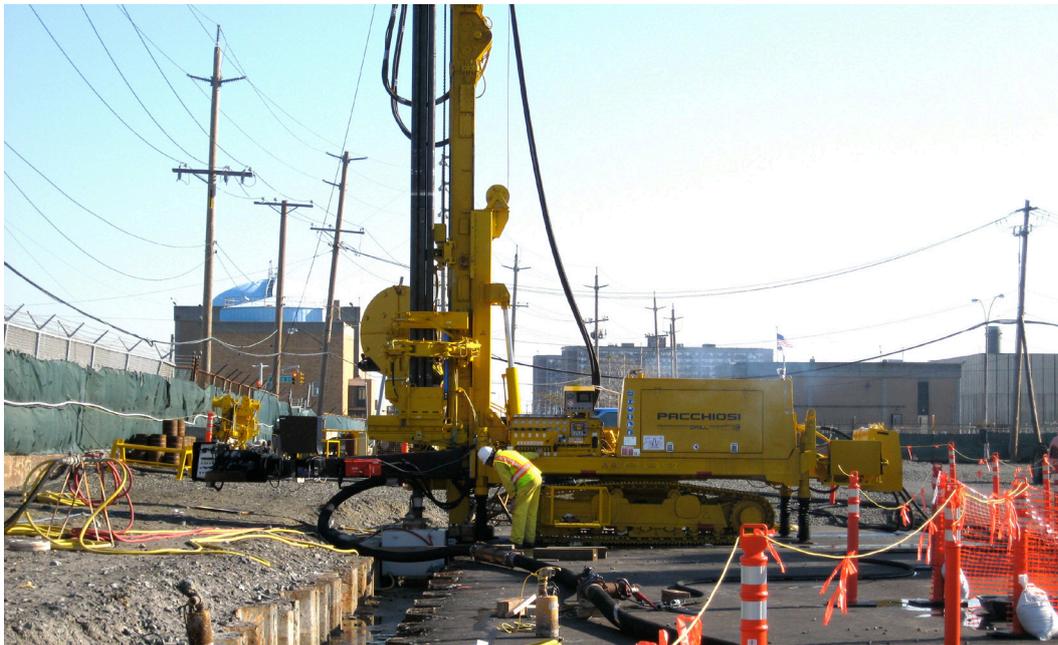
Fig. 1. Posizionamento perforatrice P1500 ECS

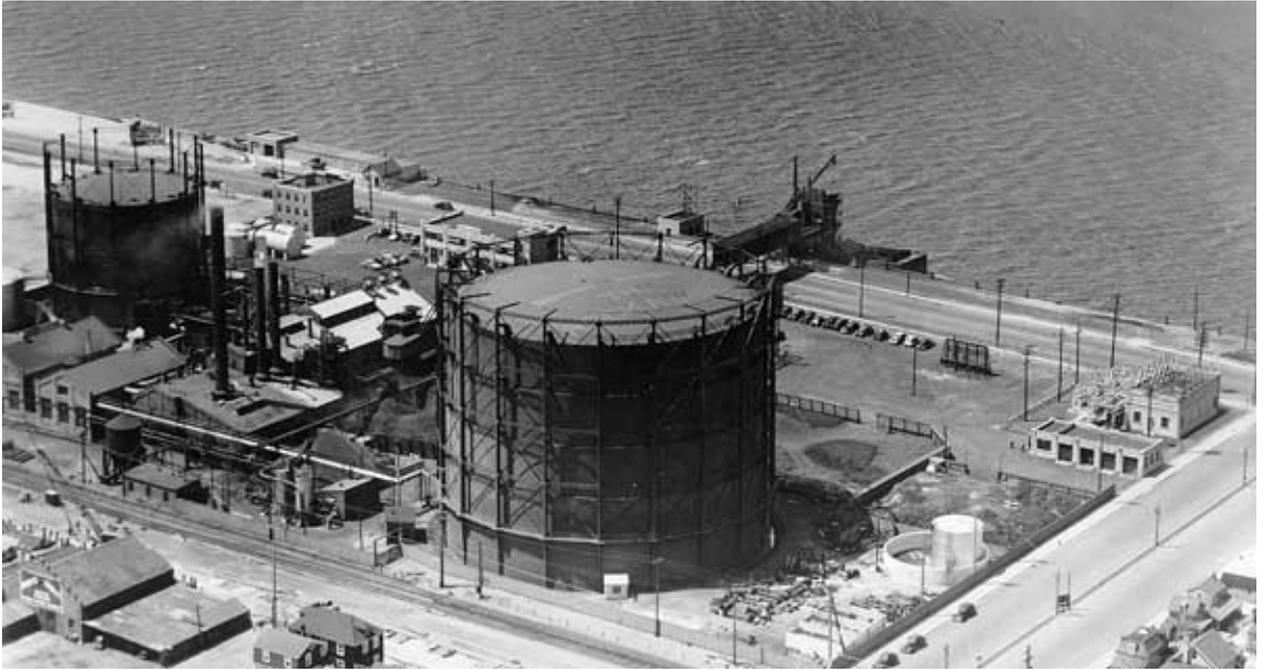
Fig. 2. Vista area della fabbrica di Rockaway Park MGP prima della dismissione – 1950

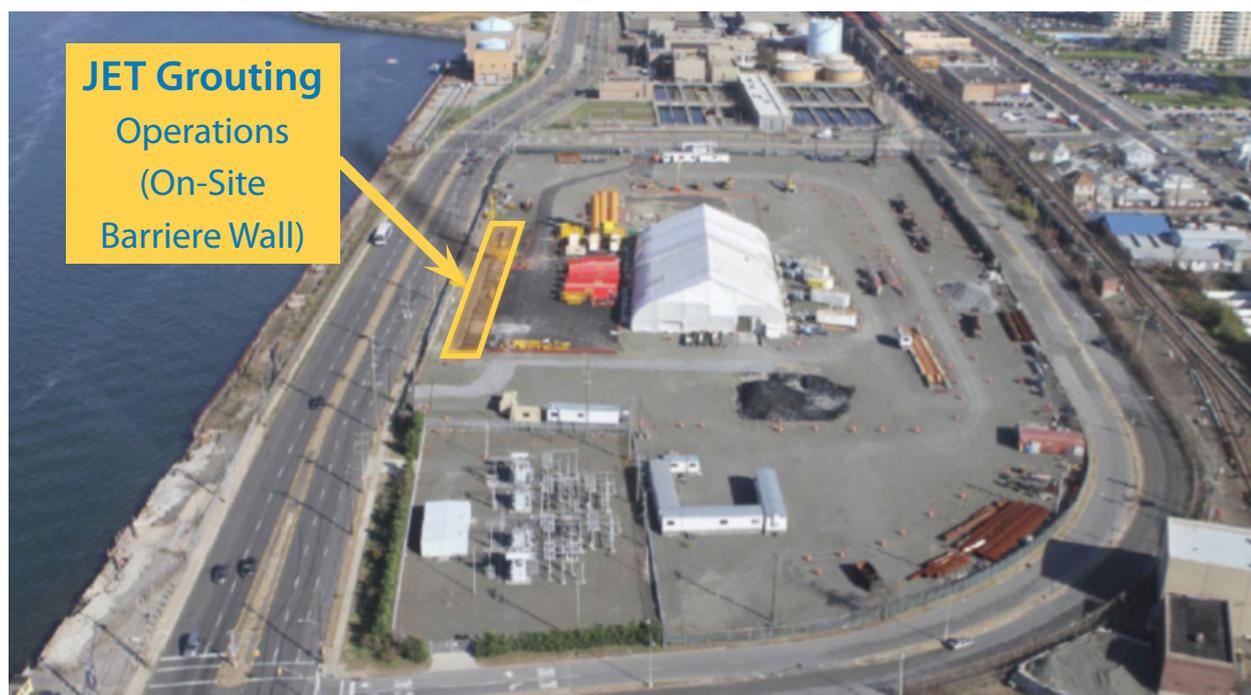
Fig. 3. Vista area dell'area di Rockaway Park MGP durante l'esecuzione dei lavori

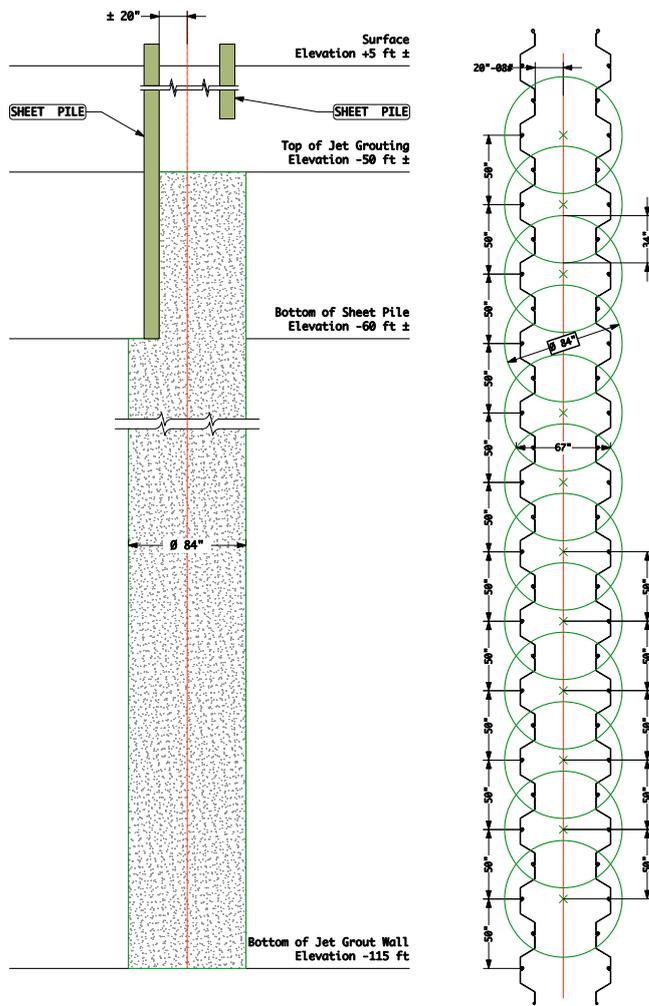
Fig. 4. Sezione Tipo intervento

L'intervento prevedeva l'esecuzione di una fila di colonne **jet grouting tri-fluido** con la tecnologia **PACCHIOSI SISTEM 3 (PS3)**. Scopo dell'intervento è quello di consentire la formazione di una barriera continua ed impermeabile atto ad evitare appunto la migrazione delle sostanze altamente tossiche presenti nel sottosuolo verso l'adiacente oceano; le colonne vennero realizzate dopo l'infissione da parte di un'altra società delle palancole metalliche.

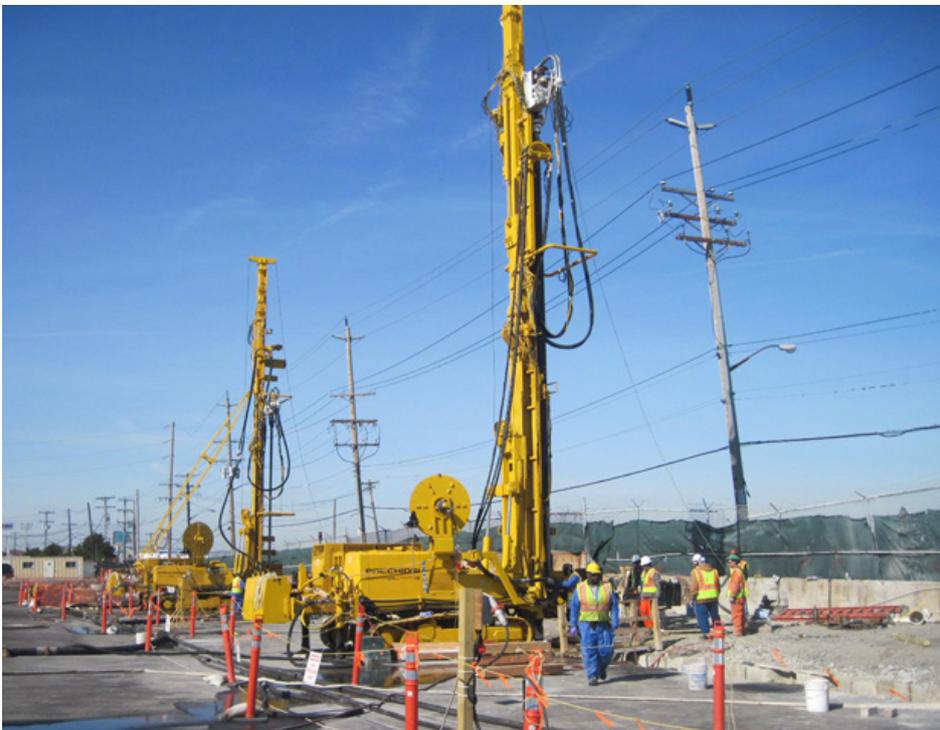
Fig. 5. Perforatrici PACCHIOSI DRILL P1500 ECS con caricatore aste automatico durante le fasi lavorative

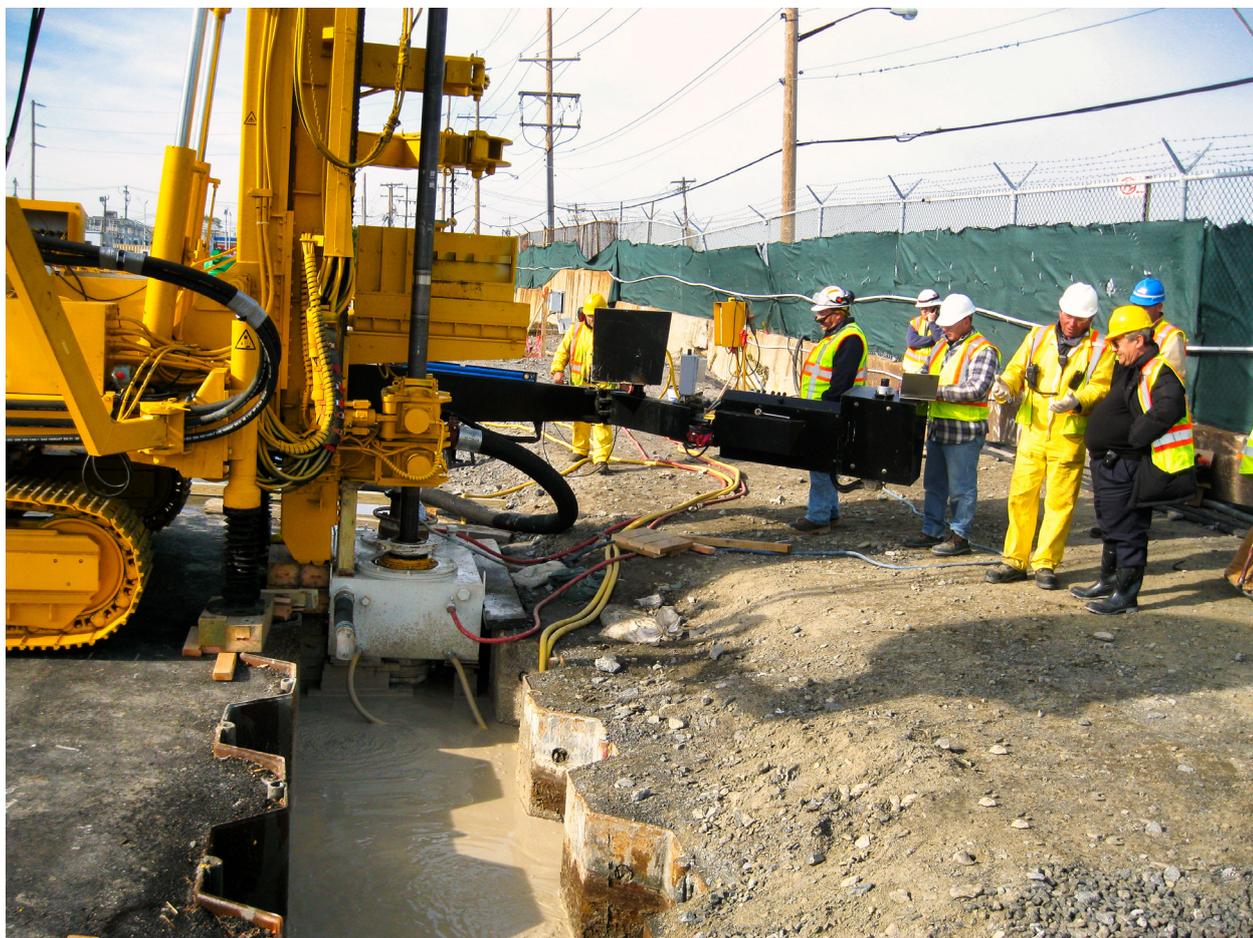
Fig. 6. Particolare della vasca stagna utilizzata per il recupero dei reflui jet grouting

Sulla base della precedente esperienza in un sito altamente inquinato simile a Rockaway Park MGP (vedi brochure CLIFTON N.Y.C.), vennero utilizzate le stesse metodologie ed attrezzature riguardanti soprattutto il recupero dei reflui d'iniezione; questi veniva gestito attraverso l'utilizzo di un preventer direttamente posizionato sulla soletta in CIs e una vasca stagna di raccolta con all'interno una pompa che aveva lo scopo di allontanare i reflui nelle aree allestite per il loro trattamento.

Il sistema di raccolta progettato e costruito da PACCHIOSI DRILL ha consentito l'allontanamento sistematico dei reflui dalle aree di lavoro senza che questi, contenendo nel loro interno sostanze altamente tossiche, venissero a contatto con il personale adibito alle lavorazioni.

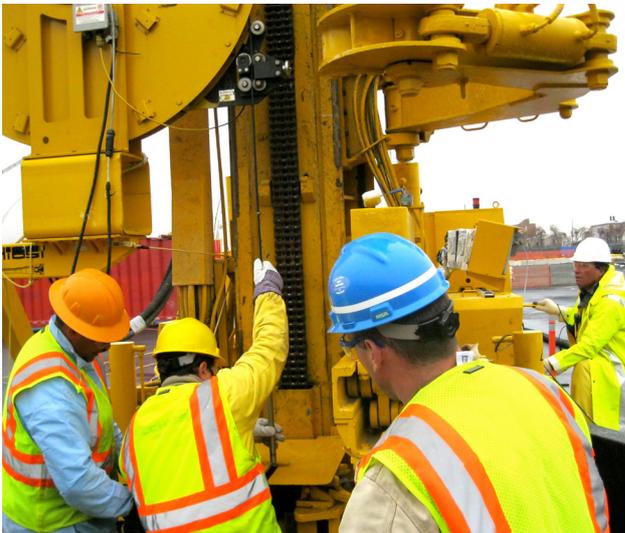
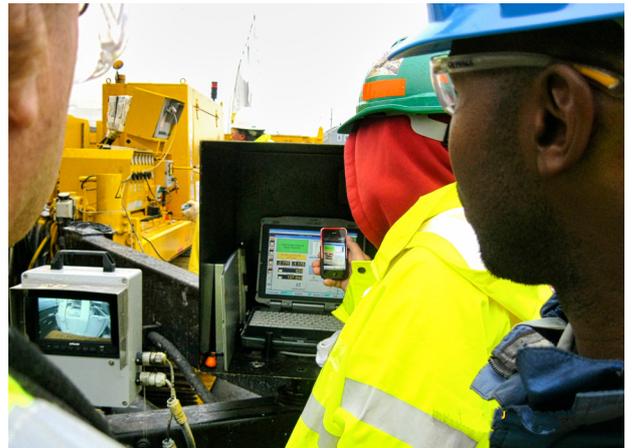
Fig. 7 e 8. Foto scattate durante l'esecuzione della misura inclinometrica

- su ogni singola, perforazione preliminare all'iniezione, è stata verificata la sua deviazione rispetto alla verticale; il controllo della deviazione è stato eseguito con l'ausilio dell'inclinometro di costruzione PACCHIOSI DRILL che ha la particolarità di verificarla introducendo l'asta inclinometrica (dotata di un sensore biassiale ed un giroscopio) direttamente all'interno delle aste di perforazione-iniezione consentendo così tra l'altro tempi d'esecuzione rapidissimi rispetto ai misuratori tradizionali; i dati relativi alla misurazione vengono elaborati in tempo reale restituendo immediatamente il grafico as-built della posizione della colonna con i relativi spessori del muro in costruzione.

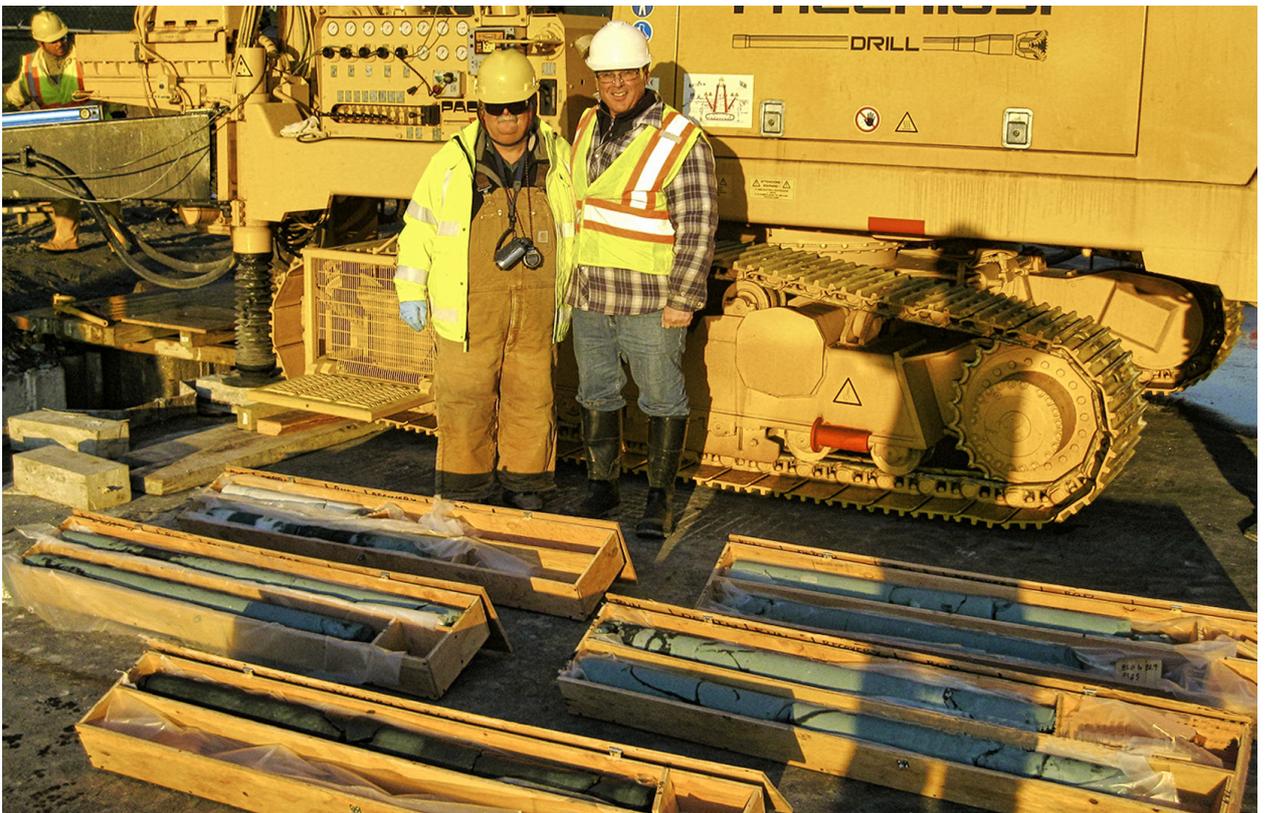
Fig. 9. Esecuzione dei carotaggi di controllo

- Dopo l'esecuzione delle colonne vengono eseguiti dei carotaggi con prelievo di campioni per poterne verificare la qualità e resistenza; un'ulteriore verifica viene eseguita visivamente, con l'ausilio di una micro telecamera (inserita all'interno del foro di carotaggio) che controlla la qualità direttamente sulle pareti interne delle colonne.

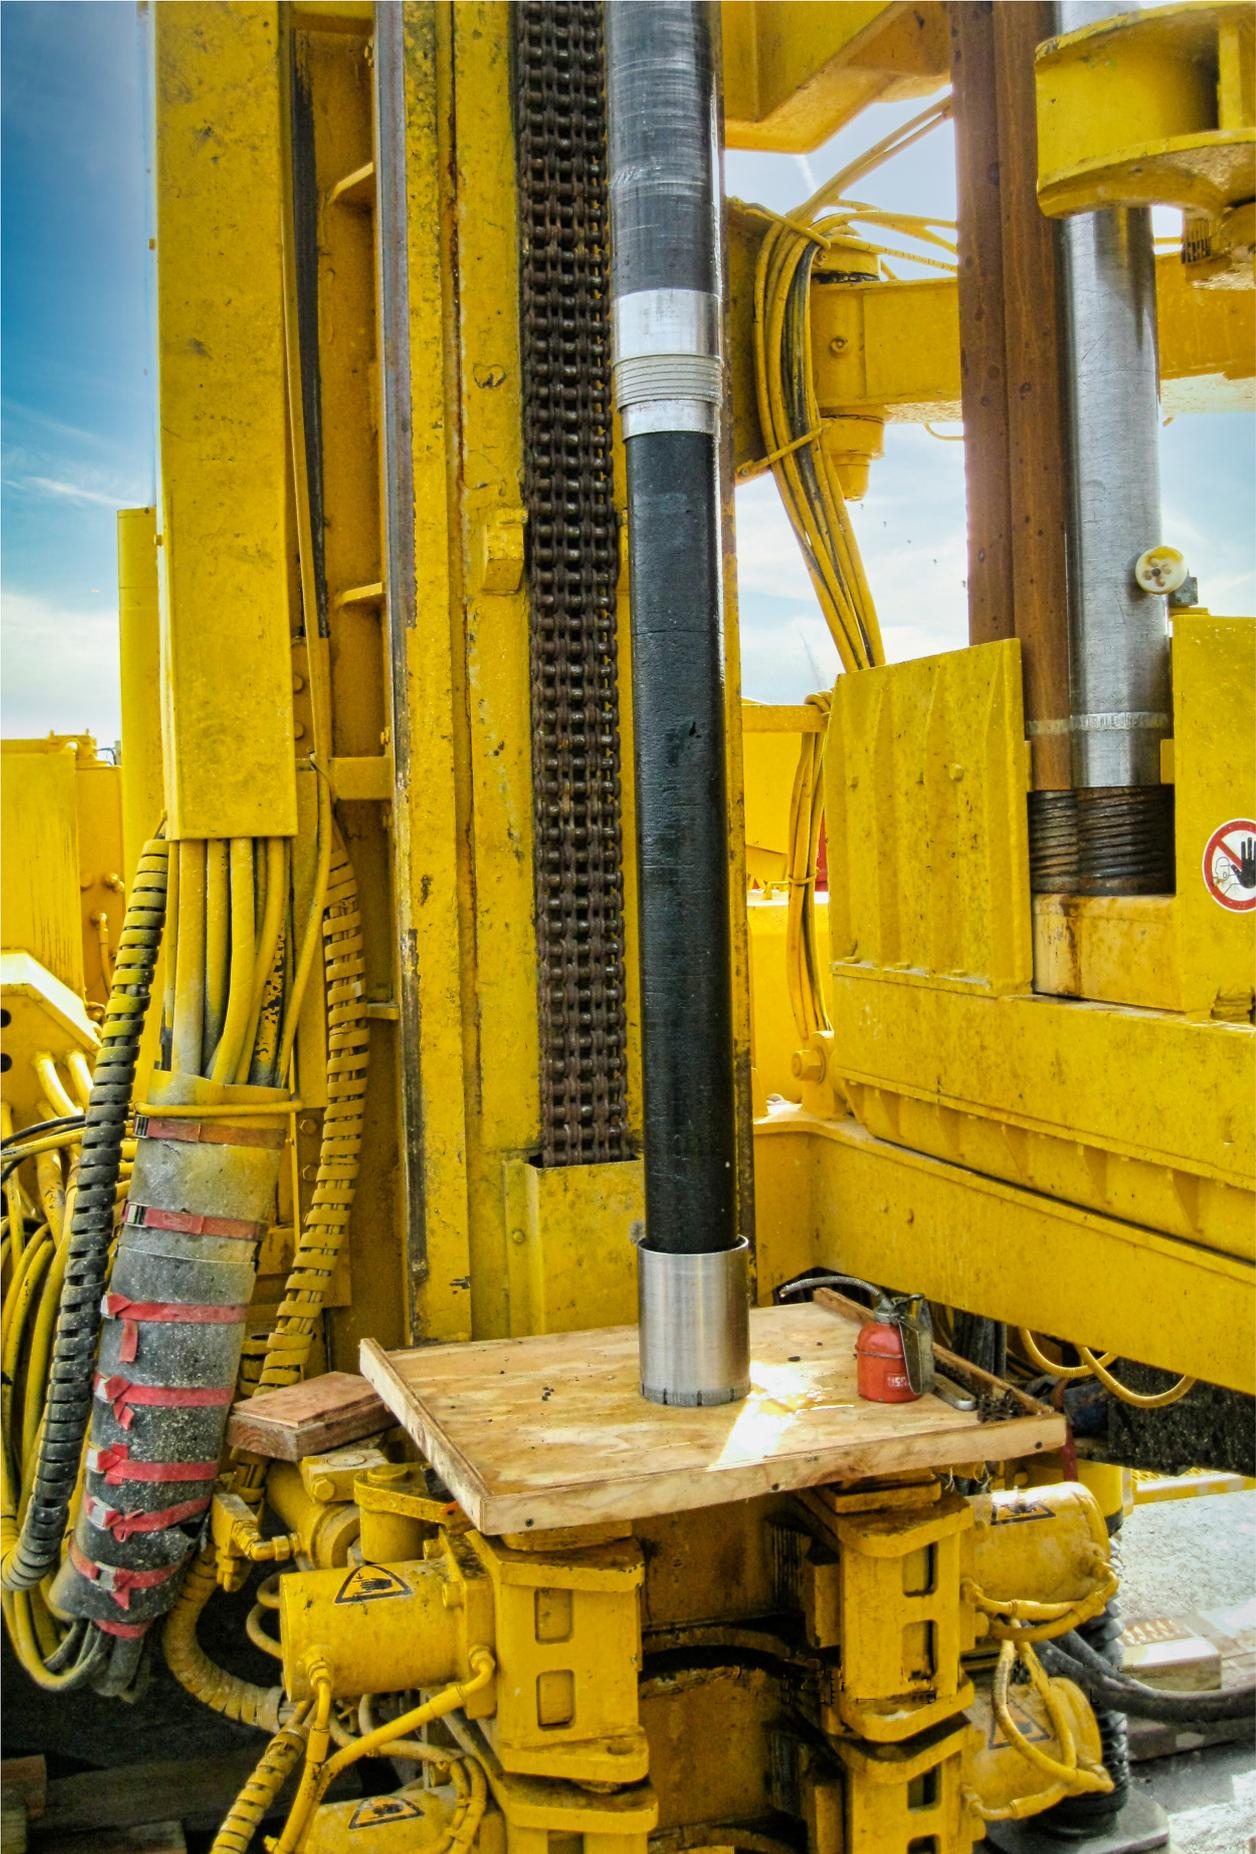
Fig. 10. Foto scattate durante l'estrazione dal carotiere di un campione di jet grouting con eccellente recupero.
