IMPERMEABILIZZAZIONI

## NEW YORK (U.S.A.)

Realizzazione di 3 diaframmi in Jet Grouting a protezione dello scavo di due tunnels sotto 5 linee preesistenti della metropolitana di New York.

N.Y.C.T.A. (New York City Transit Authority).

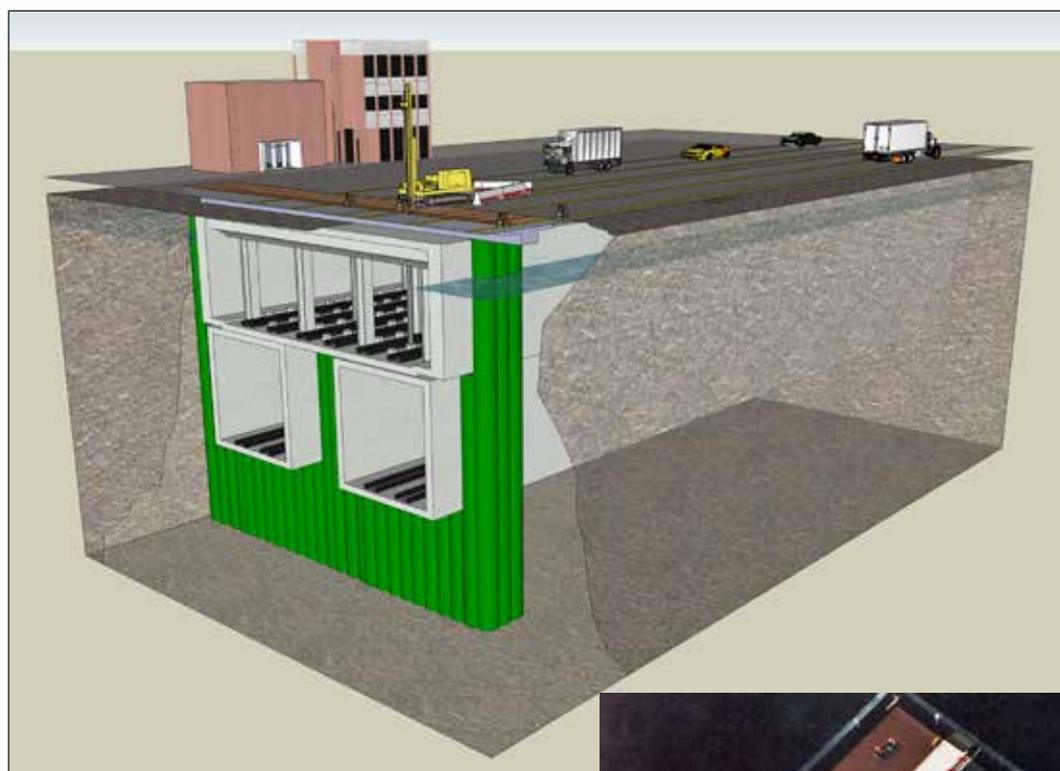
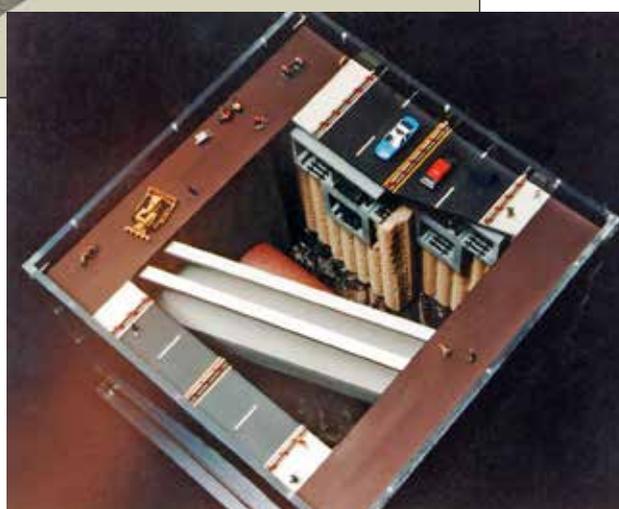
Fig. 1. Rappresentazione 3D dell'area d'intervento con vista della sezione e plastico con vista dal piano campagna.

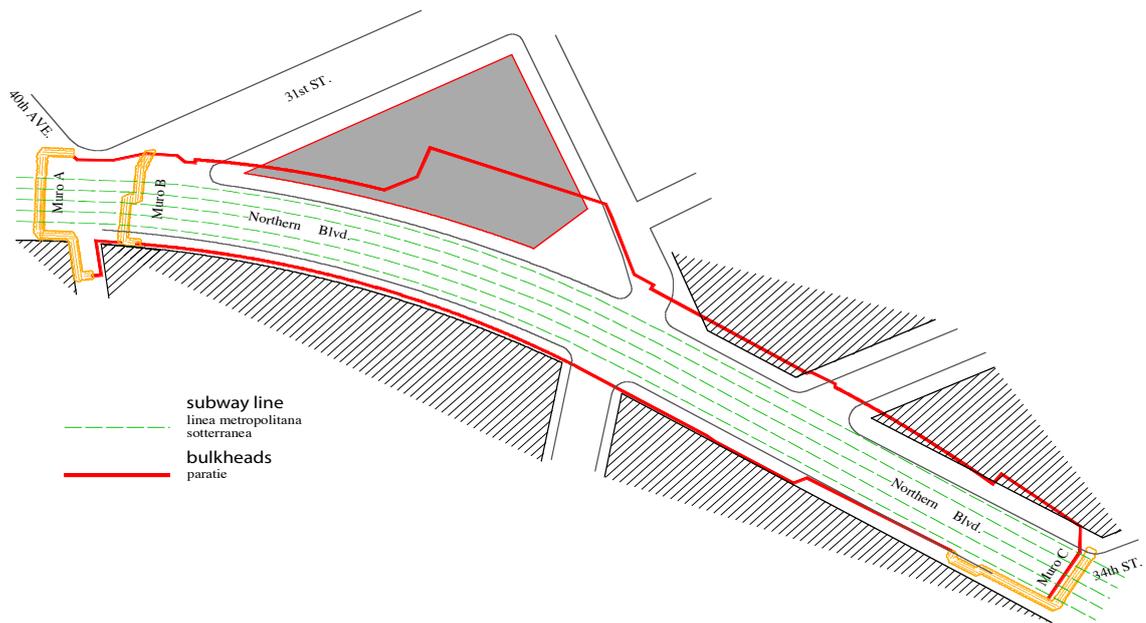
Fig. 2. Planimetria dell'intervento.

sotto 5 linee preesistenti della metropolitana. I lavori di consolidamento e di impermeabilizzazione consistevano nella costruzione di 3 diaframmi trasversali (muri A, B e C) sotto le linee metropolitane esistenti (Fig. 2). La committente N.Y.C.T.A. impose le seguenti prescrizioni:

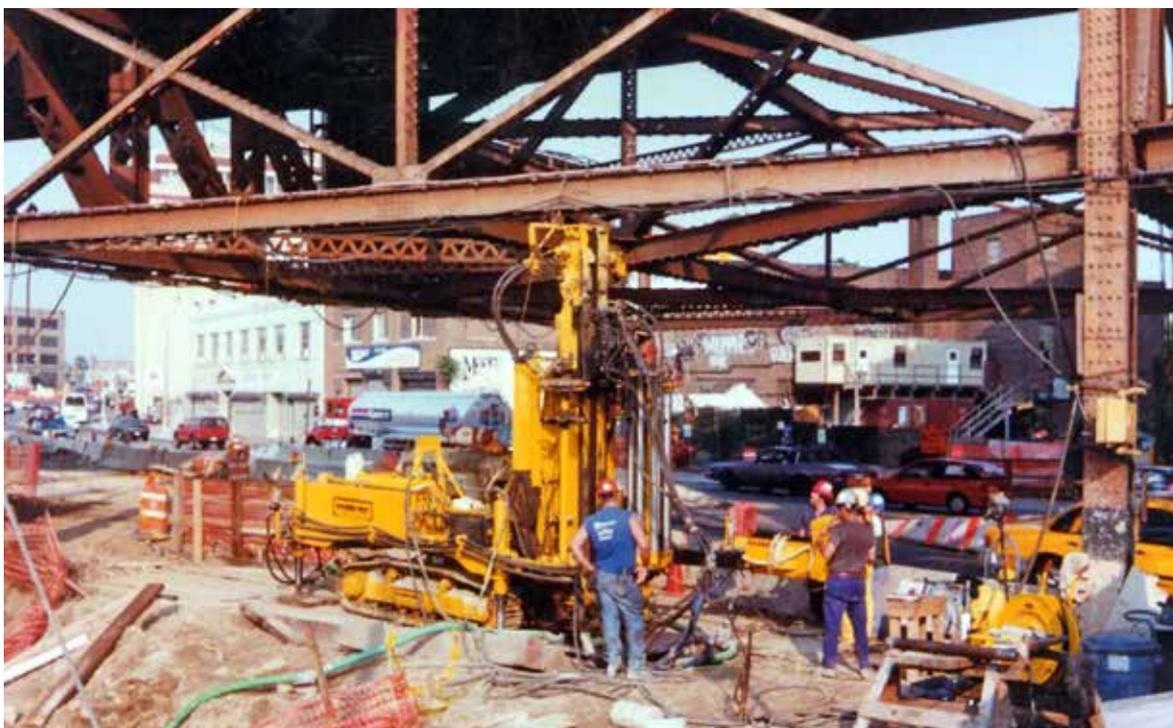
Fig. 4. Sonda P 1000 con mast corto e caricatore automatico.

rante i giorni feriali. Per l'esecuzione dei lavori con vincoli in altezza fu predisposta una macchina perforatrice con mast corto, attrezzata con due caricatori da 8 aste ciascuno, lunghezza 2 metri (Fig. 4).

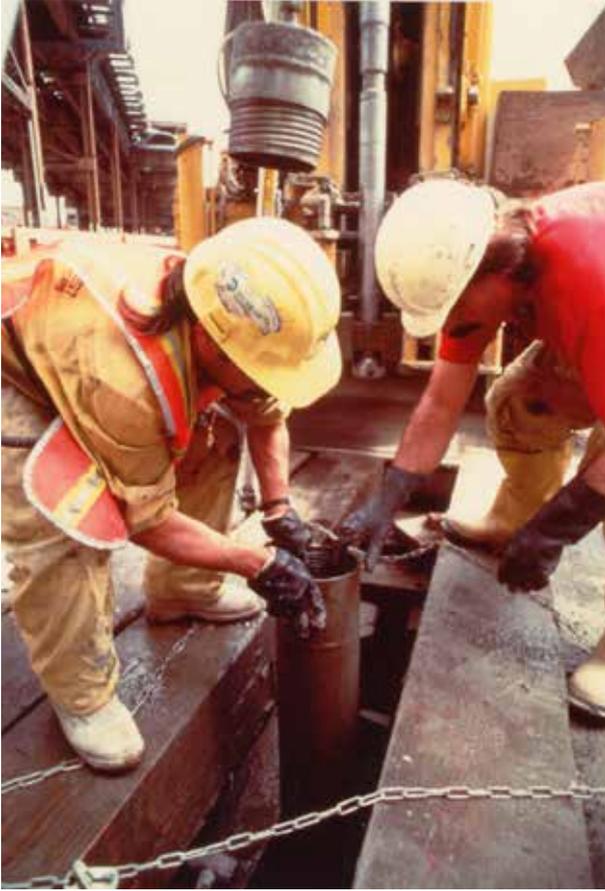
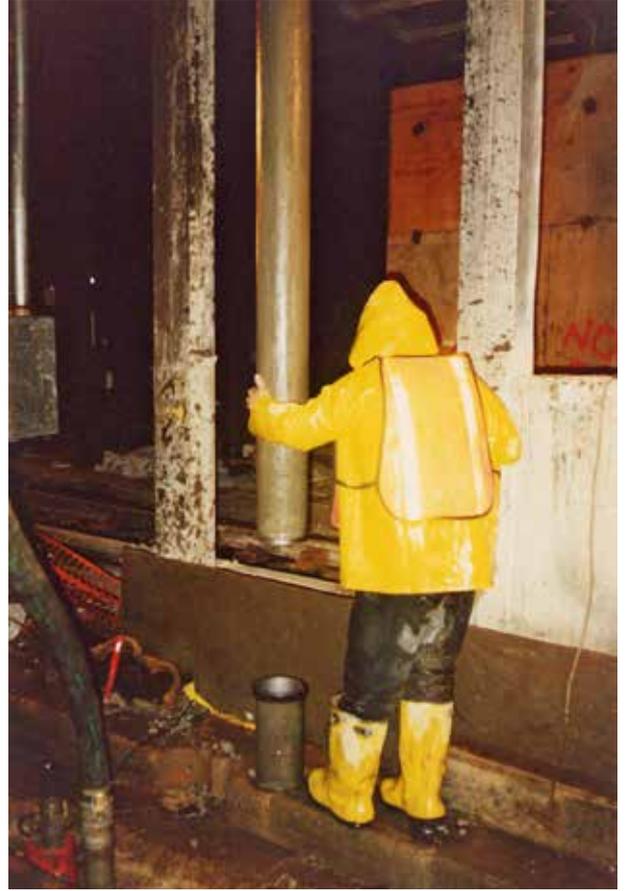
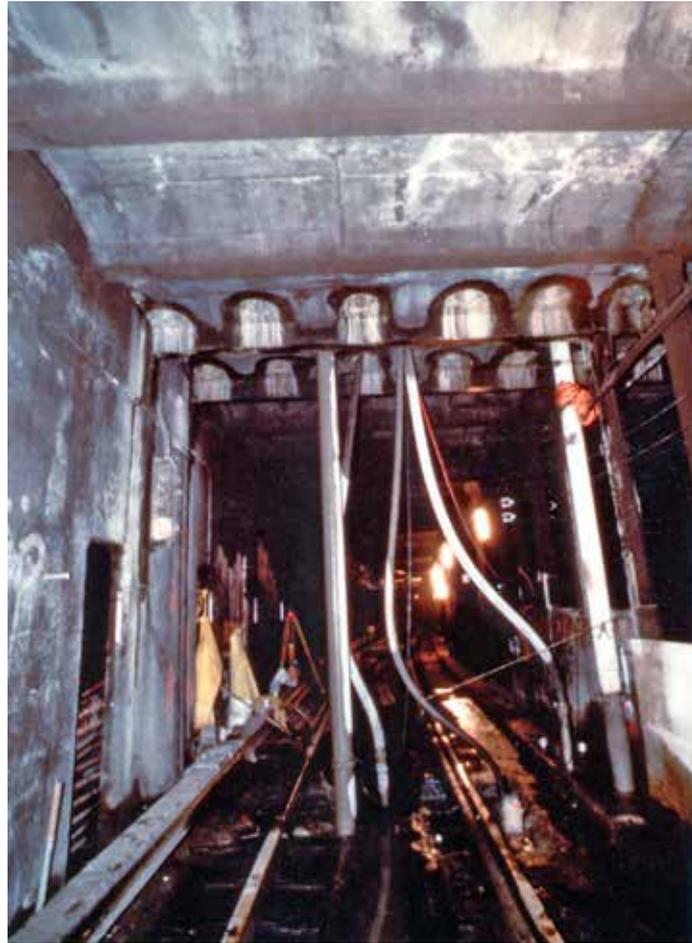
Fig. 5. Fasi di lavoro al muro C.

- esecuzione del carotaggio del calcestruzzo sulla volta e sul pavimento dei tunnels della metropolitana (limitatamente al muro C);

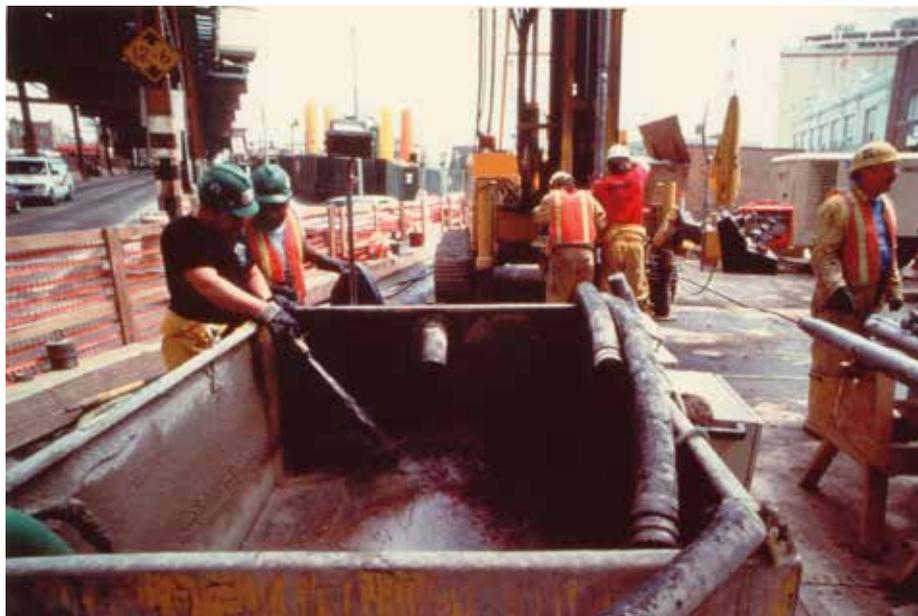
Fig. 6. Vasca di raccolta dei reflui.

- posa di rivestimento metallico tra il piano di lavoro ed il terreno da trattare sotto il pavimento dei tunnels. La tubazione veniva sigillata al pavimento in calcestruzzo, per evitare il rischio di disperdere reflui di perforazione o di iniezione lungo i tunnels (limitatamente al muro C);
- posa delle aste di perforazione e di iniezione entro il rivestimento metallico (limitatamente al muro C),
- posa in testa al rivestimento metallico di un dispositivo in grado di intercettare i reflui di perforazione e di iniezione, e di convogliarli, tramite apposita tubazione, verso vasche di raccolta e di smaltimento (limitatamente al muro C) (Fig. 6);

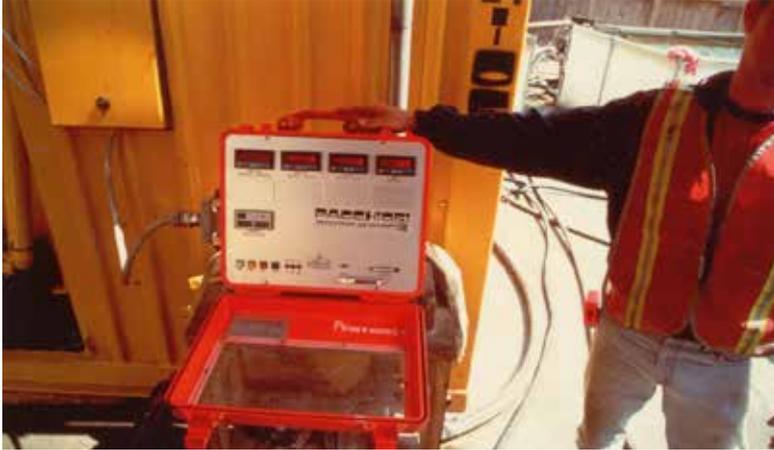
Fig. 8. Sistema d'acquisizione dati PRS3.

I parametri di iniezione e di perforazione di tutte le colonne sono stati registrati con il sistema automatico **Pacchiosi PRS3** (Fig. 8). I 55 fori di controllo, eseguiti a carotaggio continuo durante il corso dei lavori (in media uno ogni 3 m di muro), hanno permesso di verificare l'efficacia del trattamento realizzato, fornendo i seguenti dati:

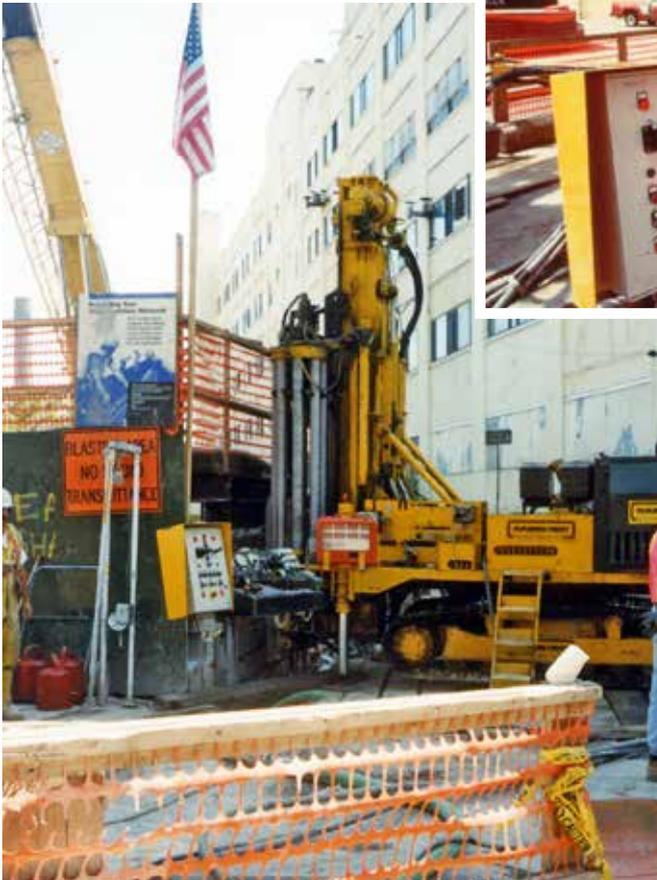
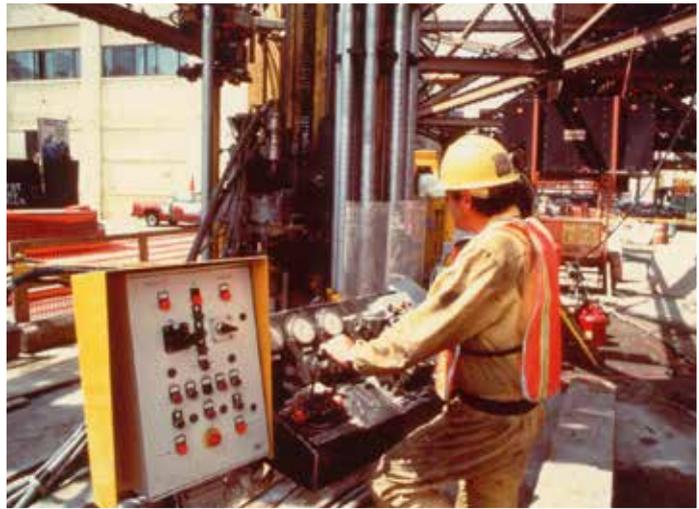
Fig. 9. Sonda P 1000 impegnata durante le fasi di Jet-Grouting.

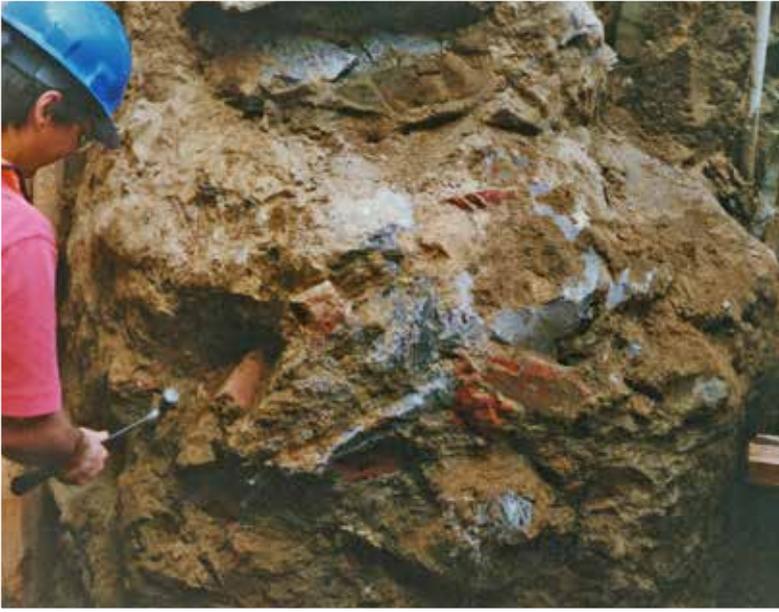
Lo scavo ha evidenziato colonne con diametro tra 150 e 200 cm e spessore del muro compreso tra 200 e 250 cm.

Fig. 10. Verifiche sul Jet-Grouting.

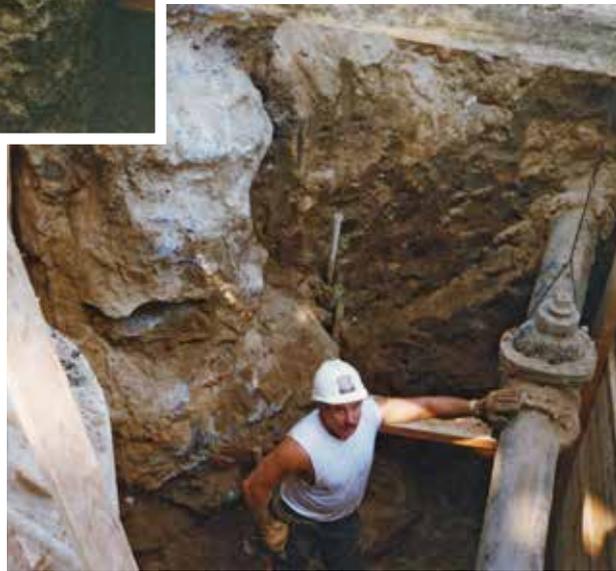
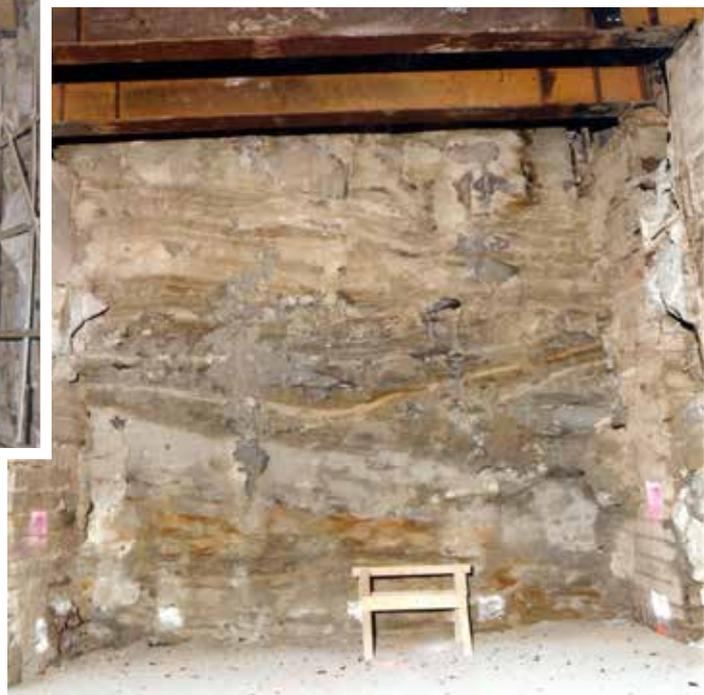
Fig. 11. Verifiche sul Jet-Grouting nella zona interna tra i muri A e B.

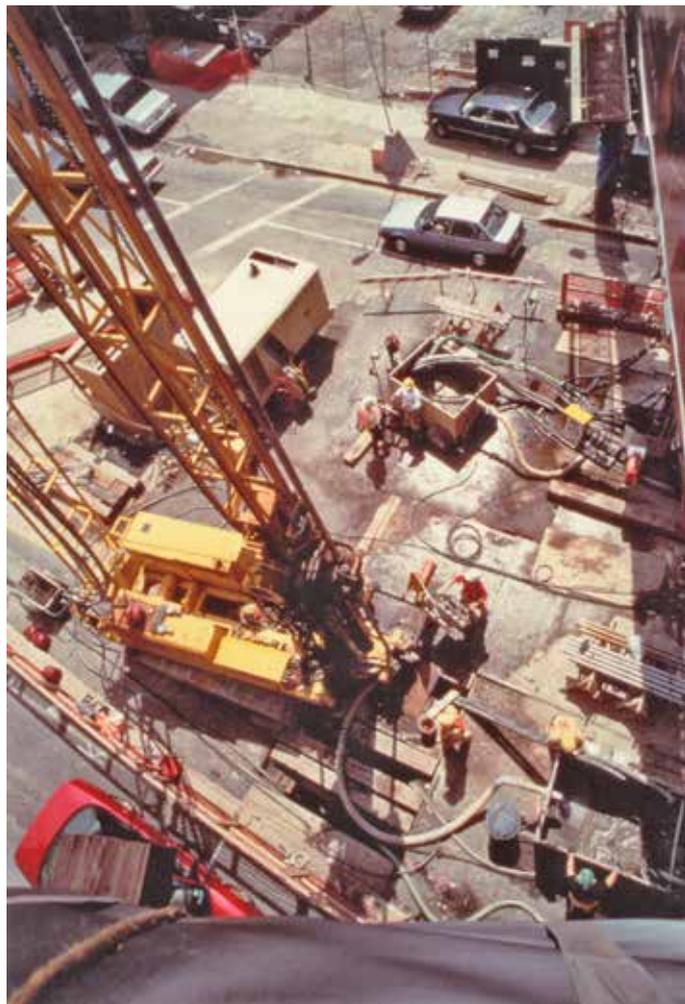
Fig. 13. Sonda P 1500 ES durante la lavorazione.
